## 東澳嶺崩塌地之地形演育分析

## Geomorphic Evolution of The Dong-Ao Peak Landslide, North Eastern Taiwan

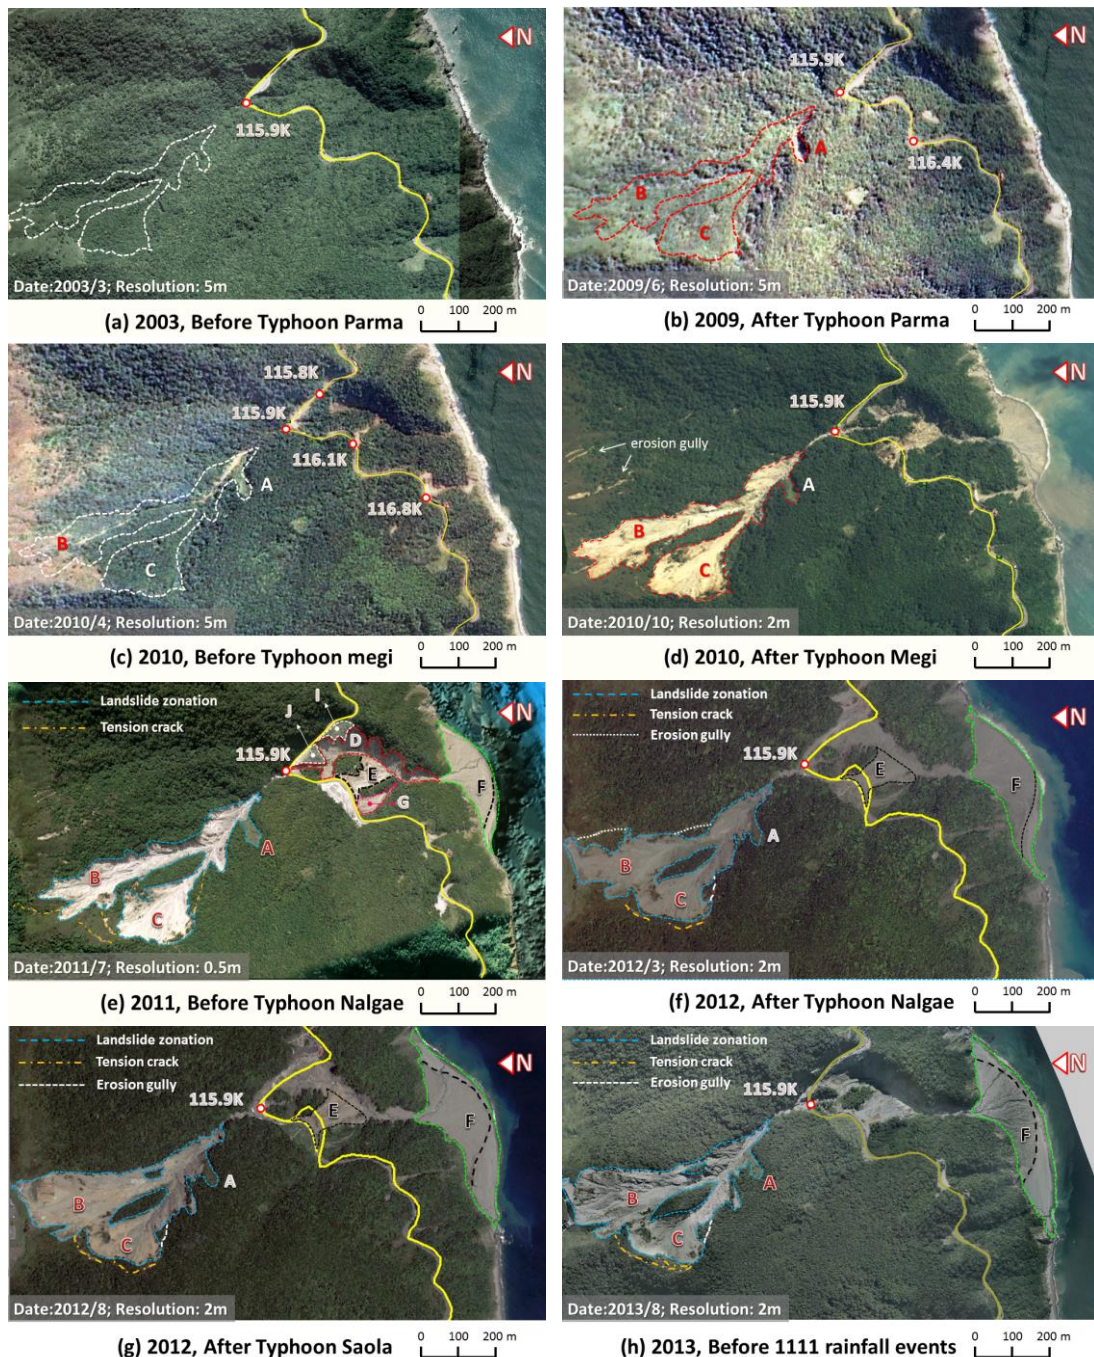
兩場降雨事件。遙測影像判釋顯示研究區域於 2003-2009 年屬植生良好之林班地 (圖 2(a))，直至 2009 年芭瑪颱風侵襲後，研究區中游始出現新生崩塌地 (圖 2(b)A 處)，116.4K 上、下邊坡則有裸露崩塌地形成。2010 年梅姬颱風發生前，大坑溪中游崩塌地鄰近蝕溝已呈現顯著沖蝕裸露情形 (圖 2(c)A 處)，上游左翼支流亦有蝕溝溯源發展之跡象 (圖 2(c)B 處)，另於 116.1K 與 116.8K 下邊坡處蝕溝侵蝕正逐漸發展至道路面，為後續本區 115.8K-115.9K 重大路基坍塌阻斷雙向交通災害 (2011 年 10 月 27 日, 2012 年 10 月 24 日) 啟動破壞徵兆。梅姬颱風 (2010) 侵襲台灣東部地區後，其崩塌地與蝕溝樣貌已清楚呈現，位於 115.9K 之大坑橋下邊坡兩側溝床也受到了

圖 2 東澳嶺崩塌地歷年遙測影像比對 (FS-2, SPOT 5)

嚴重之側蝕與淘刷，並誘發 116.1K 下邊坡路基坍塌與道路中斷 (圖 2(d))，於東側太平洋上形成對稱之土石流沖積扇。至 2011 年 7 月時，東澳嶺下方兩葉狀崩崖上緣數條顯著張力裂隙持續發展 (圖 2(d), (e), (f)B 及 C 處西北側)，其延伸長度約有數十米至一百米不等；且受到巨量土石流冲刷所致，115.9K 下邊坡之溪溝側岸崩塌愈形嚴重 (圖 2(e)D, E, I 與 J 處)，另東北側自然野溪集水區上游也始見清晰的蝕溝發育特徵。2011 年奈格颱風與外圍環流挾帶豪雨侵襲本研究區後，東澳嶺下緣的葉狀崩地持續沿張力裂隙溯源發展 (圖 2(f)B 與 C 處北側)，並沿擴大之崩地產生新的張力裂隙與側邊蝕溝。2012 年歷經 512 豪雨及蘇拉颱風後，大坑溪上游左翼崩地再次溯源擴大 (圖 2(g)B 處東北側)，兩葉狀崩地匯流處之蝕溝下切作用亦導致河道左岸局部崩滑。受 2012 年 12 月中旬連日豪雨影響，115.8K 下邊坡鄰近大坑溪處發生路基坍塌 (2012 年 10 月 24 日)，導致交通阻斷長達一個月之久。由於 2013 年本研究區並無重大颱風降雨事件，故對崩地地形變遷影響較輕微，僅 11 月 11 日上游右翼崩地裸露蝕溝持續溯源侵蝕造成局部崩地與土石流 (圖 2(h))。受到台 9 線 116.4K 及 116.8K 兩處蝕溝之土砂運移沉積，115.9K 大坑溪出口之沖積扇範圍，近年來有逐漸向西擴大之跡象 (圖 2(h) F 處)。研究區上邊坡及沖積扇於各颱風降雨事件後之崩地與堆積正射投影面積則繪如表 2 所示。從遙測影像判釋得知，東澳嶺下方兩葉狀崩地源區 (lobe-shaped source area) 歷年災害最大崩地深度接近 30 m，主崩崖 (main scarp) 仍持續向上游溯源擴張，為供應本區土砂的主要來源。

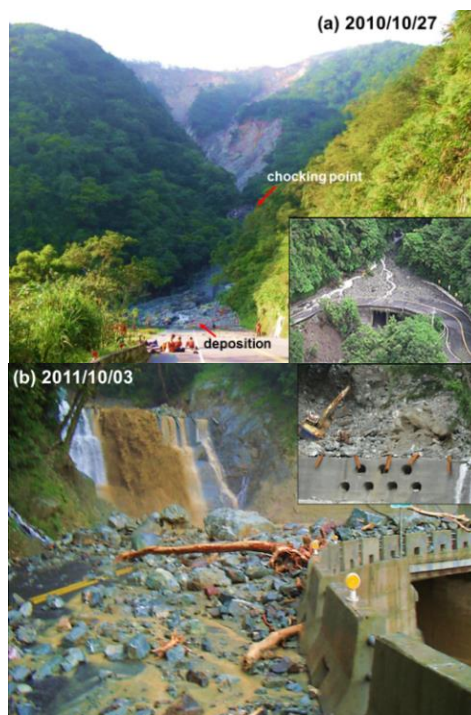
受降雨誘發之沖蝕與堆積特徵。由歷次災後現場調查得知 (圖 6), 崩塌土方受重力或降雨崩滑至大坑溪河道內時, 常因渠道斷面束縮造成壅塞。其流動段堵塞點有二, 一為中游舊防砂壩處 (圖 6(a), 位於岩性分布交界帶附近), 另一為台 9 線上大坑橋處 (既有涵洞通洪斷面不足)。當大坑橋處土石流通洪斷面受阻時, 部分巨礫或土砂遂溢淹至台 9 線路面, 進而阻斷道路交通 (圖 6(b))。於崩塌地現地調查中, 可發現上游兩葉狀崩塌地所夾植被良好之突出岩體, 為東澳片岩中的角閃岩出露區域 (圖 7), 雖岩體强度高, 惟因風化作用顯著, 使出露岩體多呈現三組劈理之破壞面 (圖 7(a)), 故可見東澳嶺崩崖處下方裸岩皆呈現極為破碎之塊狀材料 (圖 7 (b))。於 2010 年梅姬風災後, 大坑溪中游之岩性交界帶 (角閃岩/片岩) 附近存在一地下水滲出點 (exfiltration point, 圖 7 (c)), 為大坑溪內之地表逕流來源之一。該處位於芭瑪颱風災後最早引致崩塌處之上緣, 顯示地表下已形成地下水滲流通路, 地下水滲出所供應之持續

圖 6 台 9 線 115.9K 大坑橋土砂堵塞 (a) 梅姬颱風後; (b) 奈格颱風後 (photos : Directorate General of Highways, M.O.T.C.)

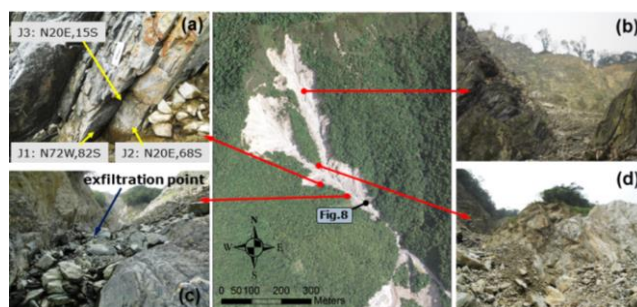
地表逕流, 對於降雨時大坑溪內崩積土流體化現象之啟動具有重要之影響。東澳嶺兩翼崩塌地匯流處之突出岩體 (圖 7 (d)), 因其岩體較為完整仍屬穩定狀態, 該區域崩塌行為主要以上游面之舊崩塌擴大為主。在坡型分類特徵上, 本研究區屬道路內彎線型, 且大坑溪集水區地貌具有凹澹坡型特徵, 溪谷有利於岩屑堆積與水流匯集, 地文條件上具備易致災地形特性。

圖 7 東澳嶺崩塌地調查

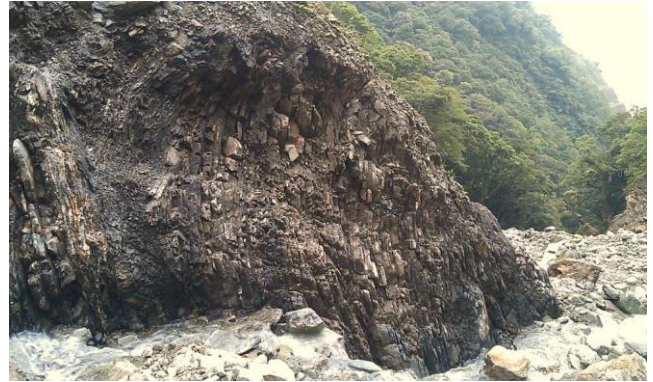
2011 年及 2012 年片岩受重力變形 (其位置標註於圖 7 中⑧)，沿葉理面滑移之漸變發展情形。一般而言，具葉理狀之風化岩體沿著葉理面朝重力方向呈彎曲傾覆破壞 (flexural toppling failure)，若同時存在一組交叉之節理組 (cross-joint set) 於上述岩體，當岩體無法承受伸張彎曲應力 (bending stress) 時，則坡體將產生塊狀傾覆破壞 (blocky toppling failure) 或彎曲塊狀傾覆破壞 (block-flexural toppling failure, Amini et al., 2012)。

圖 8 具葉理狀岩體受重力潛變破壞示意圖 (date: 2012/5/24)  
**Fig.8 An examples of rock mass creeping. The site is indicated in Fig.7**

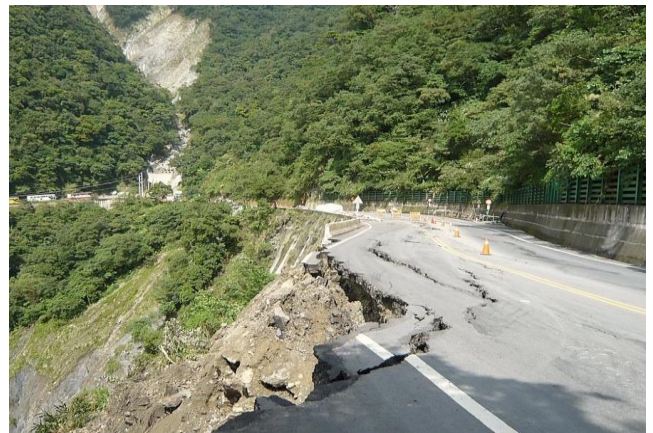
建業工程 (2011) 之地質鑽探調查指出 (圖 1, BH-1, BH-2, BH-3, BH-4, 鑽探點高程介於 234-240 m, 鑽孔深度為 30-40 m)，位於大坑橋左側之地表崩積層分布甚廣，約為 0.7-1.7 m (BH-1, BH-2)，而右側之地表崩積層更深達 2.2-15.5 m (BH-3, BH-4)；由鑽探柱狀圖大致可將下邊坡地層特性歸納為三層：(1) 表層之崩積層 (結構鬆散具壓縮性)；(2) 片岩層 (黑色片岩為主、岩層破碎，裂面鏽染)；(3) 變質砂岩層 (偶夾片岩，約介於地表下 16-23m，為較完整之岩心)；地下水水位觀測井量測資料則顯示本區平時地下水水位約介於地表下 10-20 m，降雨時則升高至 3-10 m。透過地質鑽探與力學試驗分析得知，台 9 線 115.9K 下邊坡岩體屬於甚弱岩-弱岩 (ISRM 分類)，片岩層多呈破碎狀且工程性不佳 (建業工程，2011)；降雨時，雨水易沿著破裂的岩層入滲而增加坡體深部的地下水壓，進而降低抗剪應力，產生邊坡滑動破壞。梅姬颱風侵襲後，造成大量宣洩而下之土石流冲刷下邊坡坡趾，造成局部岩屑崩滑，台 9 線道路鋪面亦生成數道長約數 10 m 之垂直裂隙 (平行道路中心線)，此垂直裂隙同時反映了地表崩積層的破壞與深部岩體重力變形之結果，並為奈格颱風 (2011 年 10 月 11 日，圖 9) 及後續豪雨事件 (2012 年 12 月 14 日) 埋下 115.7-115.9K

圖 9 台 9 線 115.8K 路面垂直裂隙 (date: 2011/10/27)  
**Fig.9 Vertical crack along the roadway at 115.8K of Route 9**

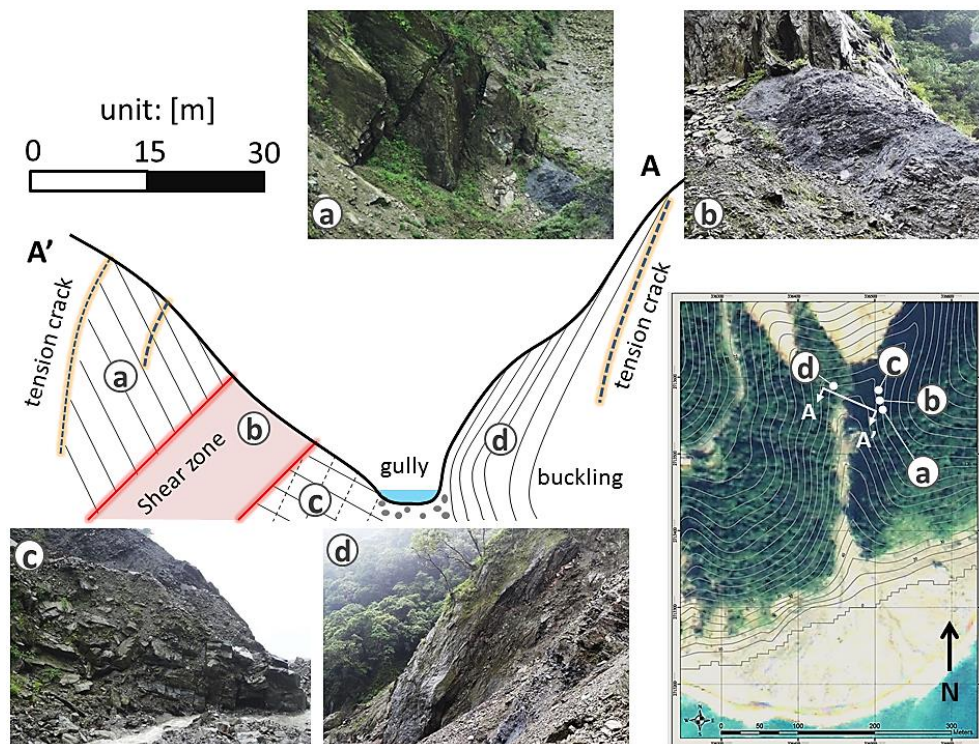
圖 10 東澳嶺崩塌下邊坡地質構造斷面圖

路基後退式坍塌破壞 (regressive failure) 前兆。由現地勘查發現 (圖 10, A-A'剖面), 除河岸左右兩側均有斷層剪裂帶出露外 (圖 10(b)) 相關特性於下節中說明, 左岸趾部與右岸坡體可見平行河道中心線的垂向張力裂隙 (圖 10(a)), 較不利於坡體穩定性; 鄰近河床處則常見沿葉理面崩解之趾部淘刷破壞 (圖 10(c))。此外在大坑溪與 116.1K 楔型破壞下邊坡鄰接處則可見黑色片岩劈理面受重力變形之彎曲現象 (buckling, 圖 10(d)), 河岸岩坡鄰近河道處則有劈理弱面發育崩解形成倒懸。

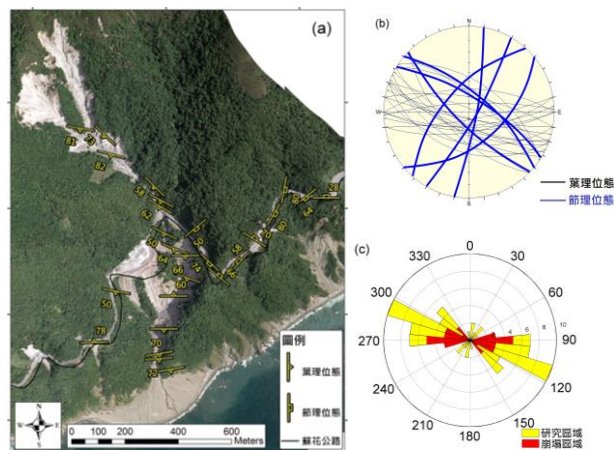
研究區域內現地調查所量測之不連續面 (含葉理及節理) 位態資料如圖 11(a) 及圖 11(b) 所示, 進一步利用不連續面方位分布次數所繪製之密度分布圖可知 (圖 11(c)), 研究區域內之不連續面方位以西北西-東南東走向及東北-西南走向為主, 而現地調查所得之主控崩塌發生不連續面方位大致以西北西-東南東走向為主, 顯示本區域颱風豪雨所引致之大規模崩塌主要受地質條件主控, 其中不連續面位態與邊坡之交互關係 (例如是否形成順向坡) 更是扮演重要角色, 而強降雨所引起地表逕流與地下水滲流作用則為促崩因子。另由歷史地震紀錄得知, 2010 年 10 月 15 日梅姬颱風前, 第 109 號地震 (2010 年 10 月 3 日) 曾於南澳測站觀測到五級震度 (資料來源: 中央氣象局), 其南-北向地表加速度 (195.6 gal) 接近直接驅動山崩之地震門檻值 (250 gal), 研判應為造成東澳嶺大規模崩塌之重要誘發因子。

圖 11 (a) 不連續面位態量測資料、(b) 不連續面立體投影圖與 (c) 不連續面方位密度分布圖

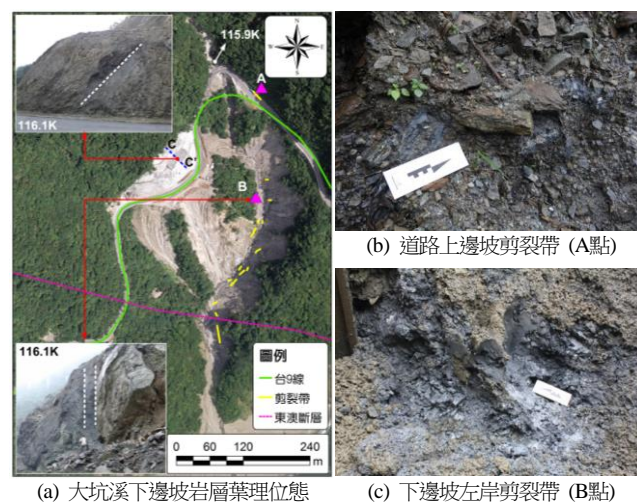
根據中央地質調查所發行之 1/50,000 台灣地質圖 (蘇澳圖幅, 圖號 16, 中央地質調查所) 與 2012 年 12 月 24 日台 9 線 115.8K 路基坍塌後之勘查文獻指出 (林啟文等, 2009; 林銘郎等, 2013), 本研究區域內存在一條西北-東南走向的東澳斷層 (存疑) 線外, 該地質構造造就了台 9 線大坑橋北側 (N70°W/56°N) 與南側 (N50°W/40°S) 迥然相異之片理位態。透過現地勘查發現, 而大坑橋路面至下邊坡溪谷兩側, 另有一條接近南-北走向之剪裂帶斷層泥出露。林銘郎等 (2013) 研判大坑溪下游河谷即為一斷層谷, 其向上延伸至大坑橋左側上邊坡 (出露約 5 m 寬), 本研究經由現地調查也確認了大坑溪下游左右兩側河岸構造差異特性 (圖 12), 左岸以黑色片岩為主 (夾綠色片岩), 低傾角剪裂帶沿坡趾處呈帶狀往下游溪谷方向延伸。右岸岩體組成多為灰色砂質片岩與綠色片岩, 其剪裂帶分布呈現高角度向南傾斜之特性。蘇澳圖幅地質圖所標定之存疑東澳斷層位置與本研究現地調查結果大致相符, 其約略通過 116.4K 蝕溝下邊坡與大坑溪之交會點。圖 12(a) 中右岸斷層泥出露位置向 116.1K 上坡面延伸, 似與梅姬颱風後 116.1K 道路削坡工程後, 岩坡上所見之剪裂帶分布位置相近, 惟目前該邊坡已施作護坡工程, 較不易進行現地調查驗證。

葉恩肇 (1998) 曾於研究中指出東澳地區 115.7-115.9K 間存在一韌性剪切帶, 林銘郎等 (2013) 由現地調查推論於韌性剪切帶之另一側, 應有脆性斷層帶發育於其上, 該破碎帶可能存在於 115.9K 岩性交界帶介面上。為了進一步釐清出露斷層泥基本土壤特性, 本研究於 2013 年 5 月 8 日採集台 9 線 115.85K 上、下邊坡出露剪裂帶斷層泥 (圖 12(b) 及 (c)) 進行

室內土壤基本特性分析, 經由阿太保限度試驗後, 其液性限度 (Liquid Limit, LL) 為 23.50, 塑性指數 (Plastic Index, PI) 為 11.90, 依統一土壤分類法 (USCS), 該處斷層泥屬於低塑性黏土 (low plasticity clay)(表 5), 為滲透性較差, 屬工程應用上欠佳之材料, 其阻水特性與新建壩體穩定性值得後續密切關注。

圖 12 大坑溪下游段剪裂帶空間分布圖 (date: 2013/05/08)

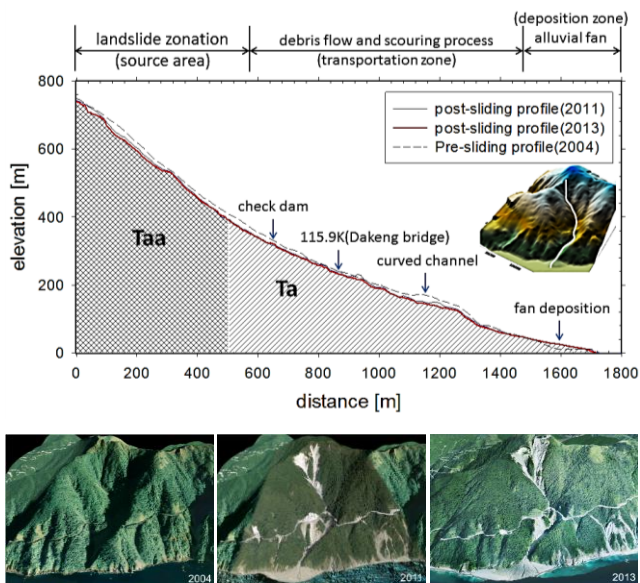
本研究以 2004 年、2011 年 (梅姬颱風後, 空載光達施測) 及 2013 年 (蘇拉颱風後, 地面光達施測) 三期數值高程地形進行比對 (圖 13), 剖面線位置如圖 13 插圖 (由東澳嶺右翼崩塌地沿大坑溪至河口沖積扇) 所示, 此三條剖面分別代表災前與近期兩次重要颱風事件後之地形變異。圖中說明梅姬颱風前後 (圖 13 黑色虛線與藍色實線) 主要崩塌與沖蝕區位發生於東澳嶺下緣 (崩滑深度最深約 30 m) 及兩葉狀崩塌地交會後之大坑溪中游段 (最大沖蝕深度約 15 m), 災後河谷底床處處可見岩層出露, 而大坑橋中游原存在兩座舊防砂壩於梅姬風災後淤滿且遭沖毀, 並於台 9 線大坑橋下方處形成堆積。而大坑溪下邊坡河道轉彎處 (圖 13 中 curved channel 處) 於梅姬風災後亦顯示有較深之底床冲刷 (約 25 m), 此一特性主要與彎道攻擊岸及土石流側岸侵蝕造成局部淘刷有關, 另於河口處, 則可顯見一呈現緩坡變化之沖積扇堆積地形 (坡度約 8.9°), 並以 Gilbert-type 三角洲型式 (Gilbert, 1890) 沒入太平洋中。Chou et al., (2012) 根據水下側掃聲納量測結果, 其沒入海床底部之沖積扇延伸段長達約 150 m。比較梅姬與蘇拉颱風前後期之地形剖面變化, 僅鄰近東澳嶺上游右翼崩塌裸露地, 沿舊張力裂隙形成崩崖後陷落之地表滑移, 另於大坑溪上邊坡中游段興建之新壩體因淤滿而呈現局部堆積狀態。下游河道剖面則因土石流流動而漸趨沖蝕下刷, 尤以大坑橋下方及彎道處為最, 沖積扇徑向長度仍維持既有堆積範圍但略有退縮 (約 7 m), 細顆粒堆積區漸趨沖積扇兩側擴張 (東-西向), 探究其原因與 115.9K 鄰近蝕溝 (116.8K, 117.0K) 之局部沖蝕作用有關。惟扇上河道主深槽隨歷次土石流規模與土砂壅塞條件略有改變, 其整體地形變異與現地勘查結果相符。

圖 13 東澳嶺崩塌源頭至沖積扇災前後地形剖面與三維地形  
**Fig.13 Surface profile of the main landslide and the corresponding three dimensional landform in 2004, 2011, and 2013; inset shows the travel path from the source area to the alluvial fan**
