臺南地區土石流潛勢溪流治山防災構造物調查 與集水區保育治理需求評估

蘇郁文^{[1]*} 劉文賢^[2] 黃振全^[2]

Investigating Erosion and Sediment Control Engineering and Assessing Regulation Needs of Potential Debris Flow Torrent in Tainan

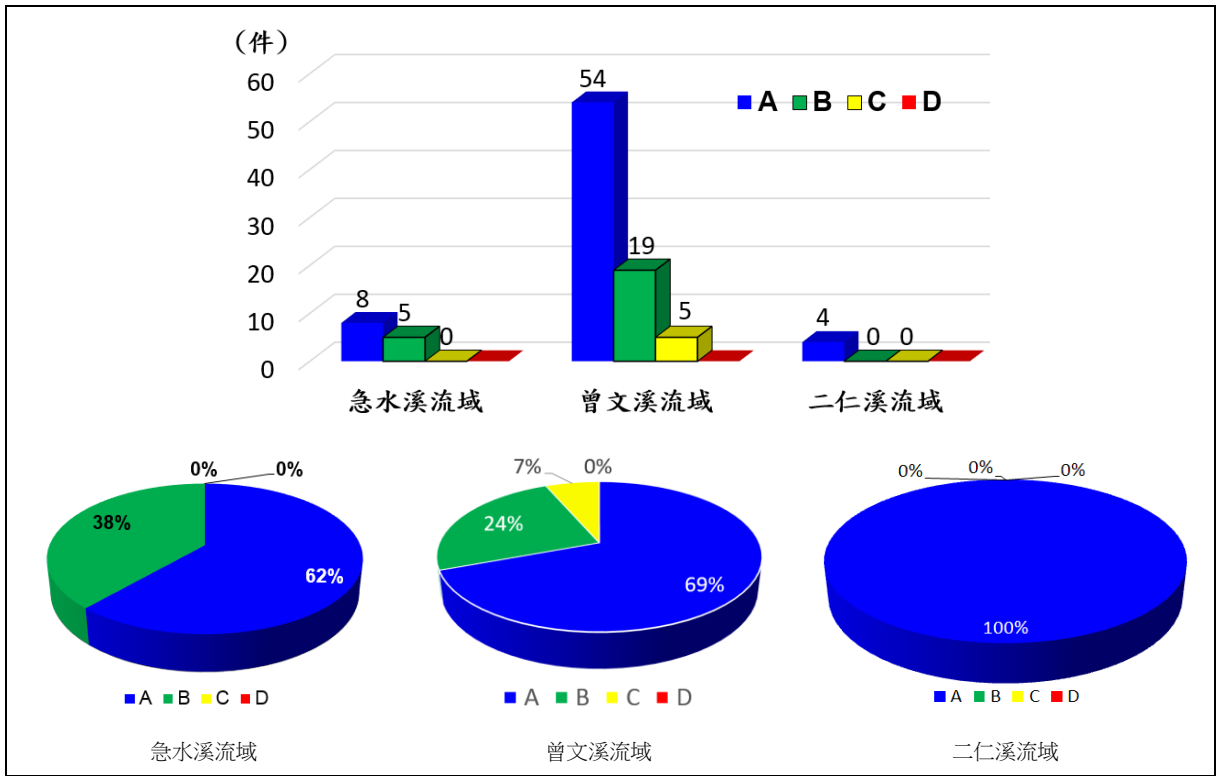
圖 3 各流域土石流潛勢溪流集水區歷年整治工程結構物功能評估等級統計圖 (Tainan Branch, Soil and Water Conservation Bureau, 2013)

本研究集水區現勘與工程結構物勘查體檢作業共完成 48 條土石流潛勢溪流與 95 件整治工程調查作業; 其中急水河流域包含 21 條土石流潛勢溪流與 13 件整治工程, 曾文河流域包含 26 條土石流潛勢溪流與 78 件整治工程, 二仁河流域包含 1 條土石流潛勢溪流與 4 件整治工程。各流域土石流潛勢溪流集水區歷年整治工程結構物功能評估等級統計如圖 3 所示; 多數整治工程現況功能屬於「工程構造良好」或「工程構造輕微受損, 功能尚可」的 A、B 等級; 僅 5 件位於曾文河流域的整治工程, 屬於「工程構造部分受損, 功能減低」的 C 等級。

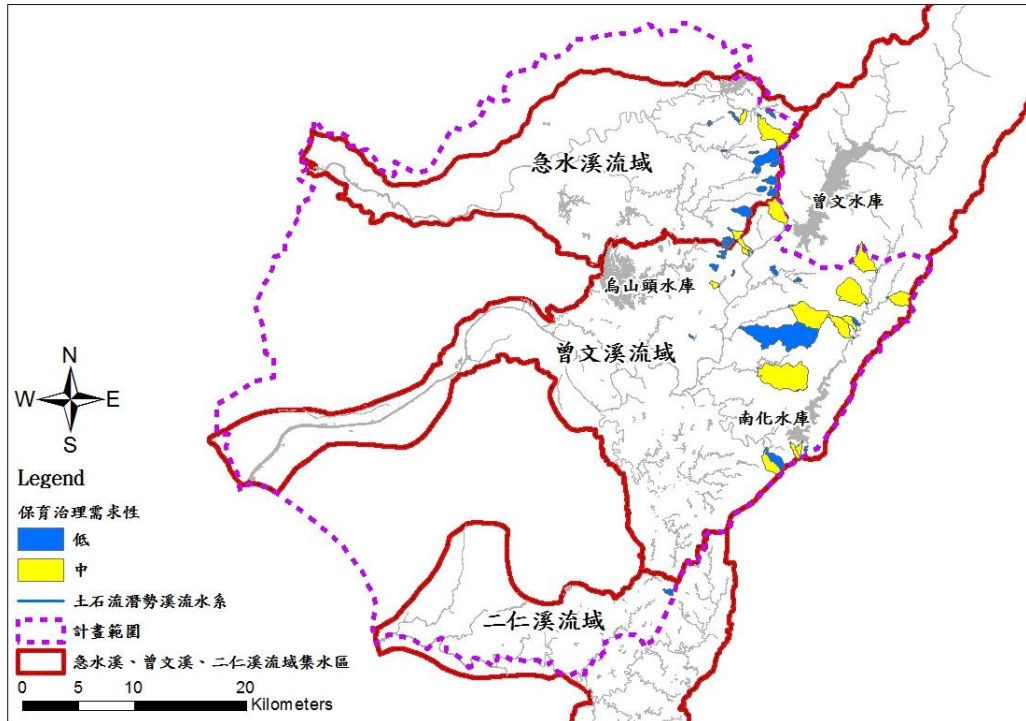
圖 4 土石流潛勢溪流集水區保育治理需求性評估結果分布位置圖 (Tainan Branch, Soil and Water Conservation Bureau, 2013)

透過集水區現勘與工程結構物勘查體檢作業, 彙整分析「集水區工程現況分級指數」及「集水區現況環境指數」, 可得各土石流潛勢溪流集水區保育治理需求評估結果, 其中保育治理需求性低者有 30 條, 保育治理需求性中者有 18 條, 無保育治理需求性高者, 結果統計詳表 3, 分布位置圖請參見圖 4。
