# 臺南地區土石流潛勢溪流治山防災構造物調查 與集水區保育治理需求評估

**摘要** 本研究以臺南地區共 48 條土石流潛勢溪流集水區為調查評估範圍，透過彙整相關計畫報告與整治工程書圖資料，並應用現地勘查與數值地形模型分析，建立集水區整治現況等級與環境指數，運用本文研擬之集水區保育治理需求評估矩陣，進行土石流潛勢溪流集水區保育治理需求性評估。共完成 48 條土石流潛勢溪流及 95 件歷年整治工程現勘與調查紀錄，並評估其保育治理需求；評估結果保育治理需求為重要治理者有 18 條；一般治理者有 30 條。

## Investigating Erosion and Sediment Control Engineering and Assessing Regulation Needs of Potential Debris Flow Torrent in Tainan

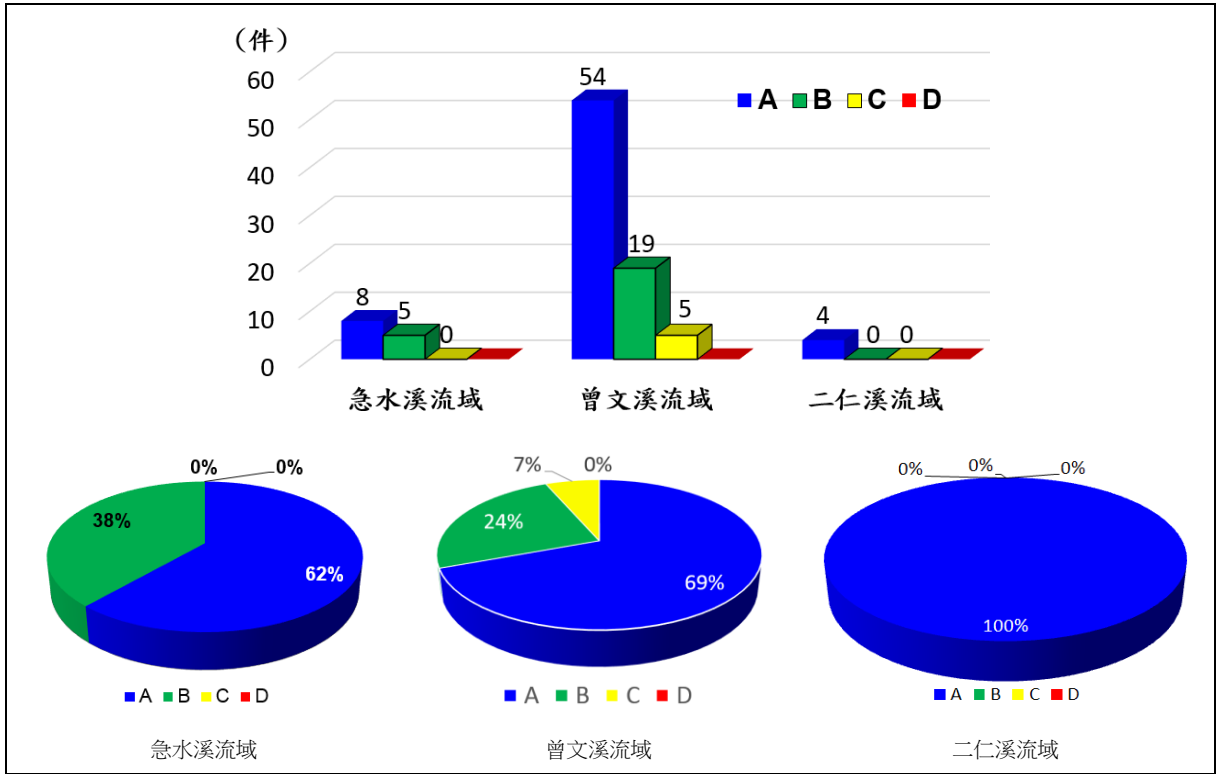
圖 3 各流域土石流潛勢溪流集水區歷年整治工程結構物功能評估等級統計圖 (Tainan Branch, Soil and Water Conservation Bureau, 2013)

本研究集水區現勘與工程結構物勘查體檢作業共完成 48 條土石流潛勢溪流與 95 件整治工程調查作業; 其中急水河流域包含 21 條土石流潛勢溪流與 13 件整治工程, 曾文河流域包含 26 條土石流潛勢溪流與 78 件整治工程, 二仁河流域包含 1 條土石流潛勢溪流與 4 件整治工程。各流域土石流潛勢溪流集水區歷年整治工程結構物功能評估等級統計如圖 3 所示; 多數整治工程現況功能屬於「工程構造良好」或「工程構造輕微受損, 功能尚可」的 A、B 等級; 僅 5 件位於曾文河流域的整治工程, 屬於「工程構造部分受損, 功能減低」的 C 等級。

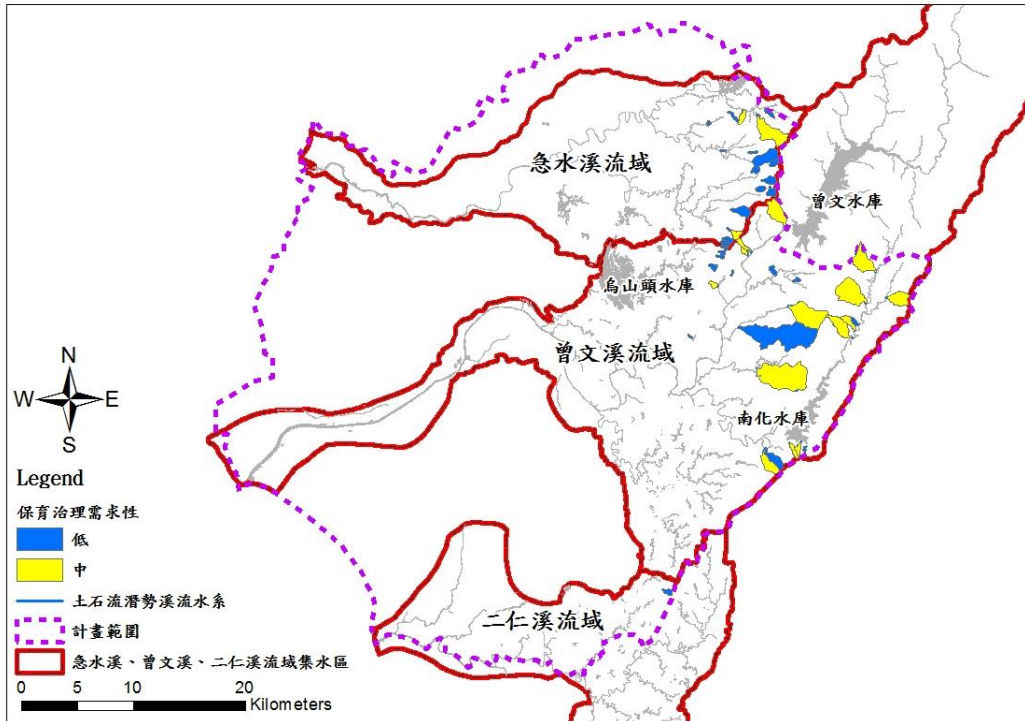
圖 4 土石流潛勢溪流集水區保育治理需求性評估結果分布位置圖 (Tainan Branch, Soil and Water Conservation Bureau, 2013)

透過集水區現勘與工程結構物勘查體檢作業, 彙整分析「集水區工程現況分級指數」及「集水區現況環境指數」, 可得各土石流潛勢溪流集水區保育治理需求評估結果, 其中保育治理需求性低者有 30 條, 保育治理需求性中者有 18 條, 無保育治理需求性高者, 結果統計詳表 3, 分布位置圖請參見圖 4。
