潛在大規模崩塌調查與無線傳輸監測分析建立防災管理 基準值-以屏東來義西部落為例

Laiyi Potential Massive Landslide Area Wireless Transmission Survey Monitoring Program

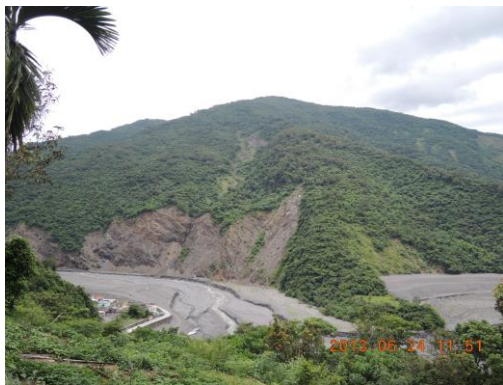
圖 1 DS32 潛在崩塌地

經濟部中央地質調查所針對莫拉克災區，劃設多處可能危及居民安全之潛在大規模崩塌地區，其中編號 DS32 屏東縣來義鄉來義村大規模崩塌地，其座落於來社溪右岸，崩塌面積約 79 公頃，其上游約 1 公里處仍有一大型崩塌地，崩塌面積約 108 公頃，兩處崩塌地皆曾於莫拉克、凡納比風災期間發生崩塌，崩塌土石下移造成來社溪、內社溪匯流口處回淤嚴重，由於緊鄰來義東西部落，若再次發生大規模滑動，將影響來義鄉來義村東西部落居住安全，為預防未來豪大雨或颱風來襲時可能造成之災害，故有必要針對該崩塌地進行調查，以提供即時訊息，以降低災害衝擊，本計畫將針對該區進行坡地變化及結構安全等相關資料蒐集與監測工作，並建置崩塌區災害形式評估與監測警戒系統規劃。

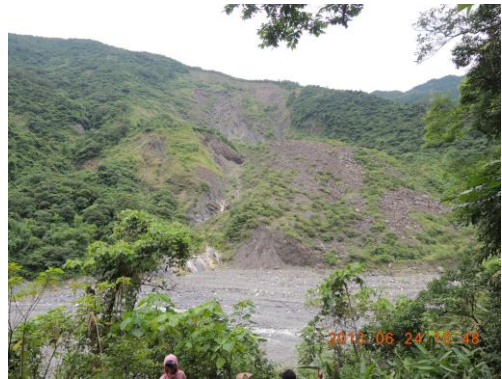
圖 2 DS32 上游潛在崩塌地

黃色砂質粉土或粉土質砂之土壤以及板岩岩塊、岩屑、碎屑等組成。本調查區之劈理構造相當發達，間距大致分布在數公分至數十公分不等，表面裸露劈理相當發達且顯著，多形成片狀或板狀構造。因此崩塌物大多為片狀或板狀，而小塊體狀，片狀或板狀型體規模大多呈數公分至十幾公分不等，少部分為數十公分，此為現地崩塌物主要特徵；DS32 上游潛在崩塌地調查區中，存在兩處大範圍且相當大土堆積量的崩塌土體、數條向源侵蝕溝、崩塌崖坡面和斷層剪裂擾動帶、河岸侵蝕等地質災害特徵。基本上坡面受雨水和地表逕流沖蝕影響，表面堆積石塊仍不時會發生塊石崩落或滾動情況。

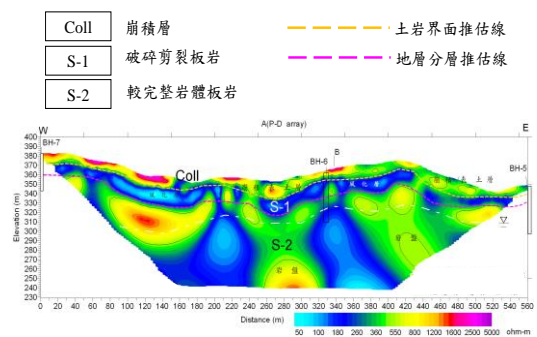
圖 5 地電阻 AA' 剖面成果圖(套地質鑽孔資料)

本研究之地電阻影像調查計完成 A、B 及 C 三條測線，根據施測結果顯示，A 測線於距離約 440-480 公尺附近的崩積層向東側增厚，岩盤裂隙也發達，研判此層段具向測線東側崩滑趨勢；B 測線於距離約 280-340 公尺附近風化層出現向南側陷落或增厚現象，研判此層段具向測線南側崩滑趨勢；C 測線有明顯不連續並向傾斜趨勢，並呈向南側崩塌或滑移趨勢。其 A、B、C 測線剖面如圖 5-7 所示。

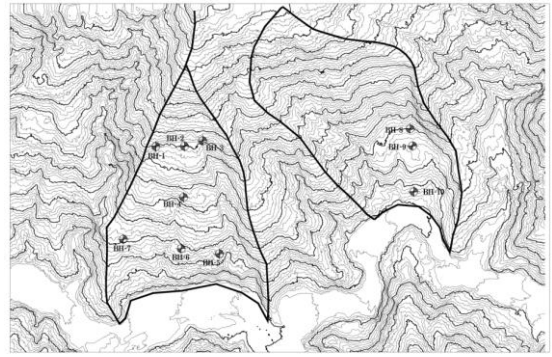
圖 8 鑽探位置圖

由現場鑽探結果，大致可將鑽探岩心記錄分成兩種岩性，(1)崩積層(Coll)和(2)板岩(Slate)，其中板岩依岩體的完整情形(或破碎情形)可分為破碎剪裂板岩(S-1)和較完整岩體板岩(S-2)兩種；其中，BH-6 孔的破碎剪裂板岩(S-1)和較完整岩體板岩(S-2)有交錯互層之情形；綜合野外地質調查、現場地質鑽探作業、地球物理探測作業等成果，調查結果發現本案調查區存在的工程地質問題有：(一)河岸侵蝕崩塌、(二)向源侵蝕作用強盛、(三)土岩界面的潛在滑動面、(四)強弱岩體界面間的潛在滑動面、(五)順向坡潛在滑動面、(六)斷層剪裂擾動帶等；DS32 潛在崩塌地主要工程地質問題為：河岸侵蝕崩塌、向源侵蝕作用強盛、強弱岩體界面間的潛在滑動面；DS32 上游潛在崩塌地主要工程地質問題為：河岸侵蝕崩塌、向源侵蝕作用強盛、土岩界面的潛在滑動面、斷層剪裂擾動帶。

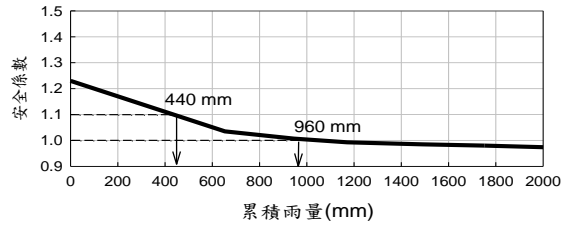
圖 12 DS32 潛在崩塌地管理基準值評估

由前述之模式進行分析，本研究即可訂定出管理基準值之初步建議。如表 1 所示，在警戒注意值方面，藉由機率模式分析並假定風險係數 0.5 下，建議之 DS32 崩塌地累積雨量管理基準值為 300 mm。在警戒行動值方面，建議可將管理基準值定義為暴雨條件下使邊坡安全係數達 1.1 的累積雨量，在此定義下 DS32 潛在崩塌地的管理基準值為 440 mm，潛在深層滑動塊體如圖 12 所示；DS32 上游潛在崩塌地的管理基準值為 760 mm，潛在深層滑動塊體如圖 13 所示。
