花蓮馬遠村八鄰野溪麥德姆颱風土砂災害調查與評估

摘 要 2014 年 7 月麥德姆颱風過境時帶來充沛雨量，導致花蓮縣萬榮鄉馬遠村八鄰野溪發生嚴重之土砂災害，大量溪水夾雜土石沿野溪溝槽進行渲洩，導致沿線溪床溝岸受到嚴重之沖刷與土石淤積情形，並造成下游左岸 3 戶八鄰民宅遭到土石淤埋。由災後現場調查與室內分析結果得知，該土砂災害事件發生於 7/23 凌晨零時，當時達到兩場最大降雨強度 74.5mm/hr，其有效降雨量為 328.5 mm，總累積雨量 544mm，集水區溝岸崩塌面積共約 0.22 公頃，下游堆積土砂高度約 1~1.5m，災害範圍面積約 4,782m²，堆積之土方量估計約為 5000m³。本研究根據水保局 2013 年函頒之土石流潛勢溪流劃設作業要點之影響範圍判定方法進行初步劃設，並依據現場調查蒐集參數進行 FLO-2D 土石流堆積範圍模擬，將模擬結果與災後實際之土砂影響範圍進行比較與探討，以期精進土石流影響範圍之劃設作業。

Sediment Disaster Investigation and Assessment of a Torrent in Mayuan Village, Hualien during Typhoon Matmo

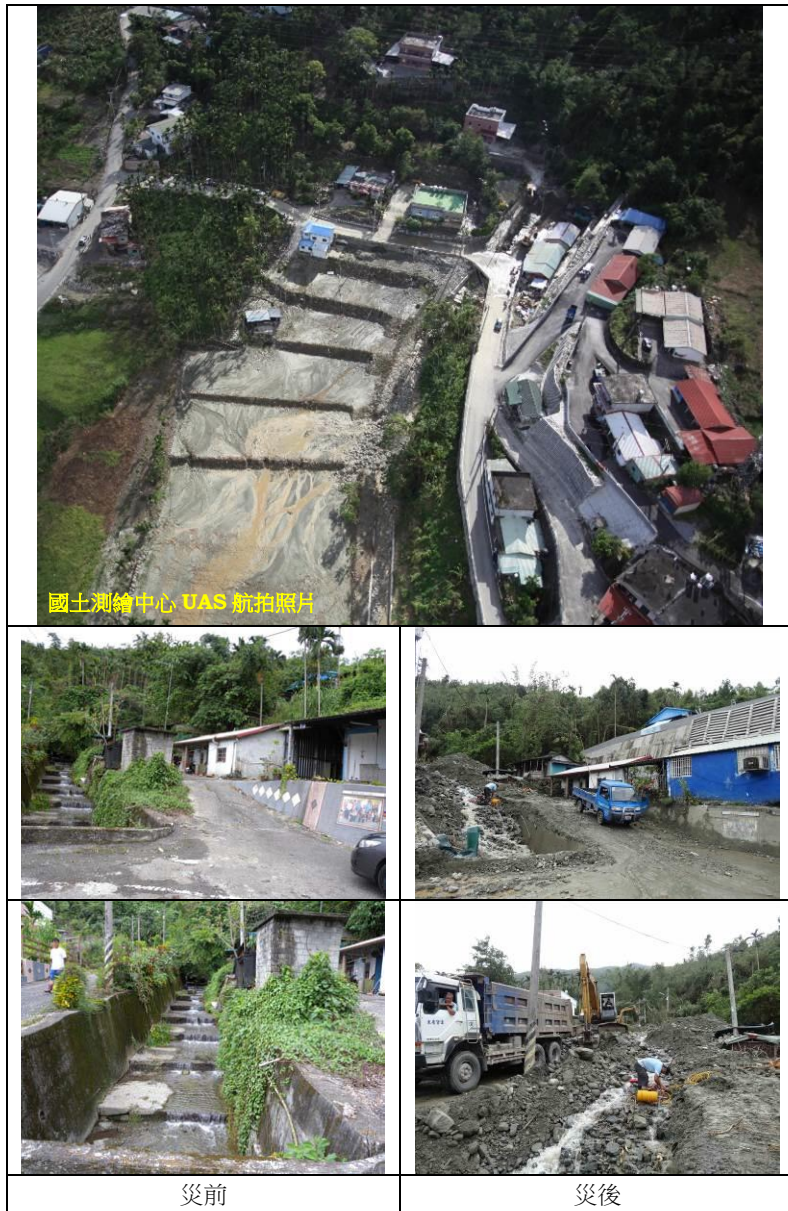
圖 4 花縣 U103-1 麥德姆颱風土砂災害現況

而根據水保局「103 年重大土砂災例現勘及報告彙編」, 103 年麥德姆颱風帶來充沛雨量, 導致花縣 U103-1 集水區上游檳榔園由於逕流集中, 刮蝕崩積層土石, 土石材料沿坑溝下移, 兩側部分崩積物被刮蝕造成崩塌, 至下游轉折點至涵洞前約 50m 處, 涵洞過小阻塞, 至土石受阻淤埋, 並溢過排水溝, 衝擊左岸馬遠 157、157-1、157-2 號等三戶民宅遭土石沖入毀損、淤積。

本研究為探討該災害事件之降雨情形, 採用鄰近集水區之紅葉雨量站資料(如表 1)。並參考水保局提供之風災事件雨量組體圖進行分析探討(如圖 3), 可得知花縣 U103-1 土砂災害發生時, 其降雨強度與累積雨量分別達到 74.5mm/hr 與 328.5mm, 而花縣 U103-1 總雨量為 544mm, 亦超過水保局於馬遠村之土石流警戒雨量 500mm, 因連續之強降雨導致集水區坡面土體內含飽和水, 造成集水區坡面崩落並驅使土石流動, 因而造成下游八鄰住戶土砂災害(如圖 4)。

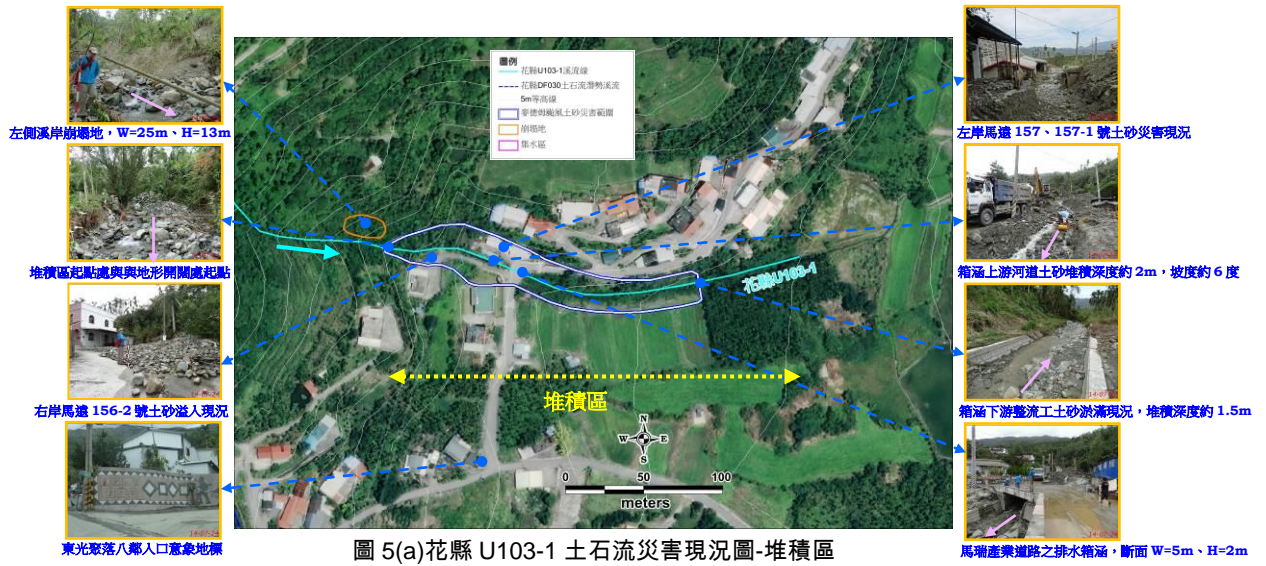
Fig.5(a) Hualien U103-1 debris flow disaster (deposition area)

花縣 U103-1 下游位於馬遠村八鄰東光聚落，與馬遠聯絡道路交會於排水箱涵，該溪段於麥德姆颱風發生嚴重之土砂災害，崩積料源堵塞排水箱涵等整流設施，導致下游左岸之馬遠 157、157-1、157-2 號等多戶民宅、農舍與機車等機具，遭大量土砂淤埋，平均粒徑多介於 8 至 30cm。而位於排水箱涵右岸之馬遠 156-2、157-3、157-4 號及無門牌雜貨店因緊鄰河岸，研判仍有受土砂災害之虞。而於左岸馬遠 157 號受災戶後方擋土牆上邊坡房舍，均與溪床達 10m 以上高差，研判應不受影響。於排水箱涵上游約 80m，為出谷口之地形開闊處起點，崩塌土砂於此往下漫流與堆積。於出谷口之地形開闊處起點上游左岸可見溪岸崩塌地，其寬 25m，高 13m。下游堆積區長度約 275 公尺，溪床坡度均為 6 度以下，而排水箱涵後下游 110m 處，為該土砂災害範圍末段，坡度約為 2 度。

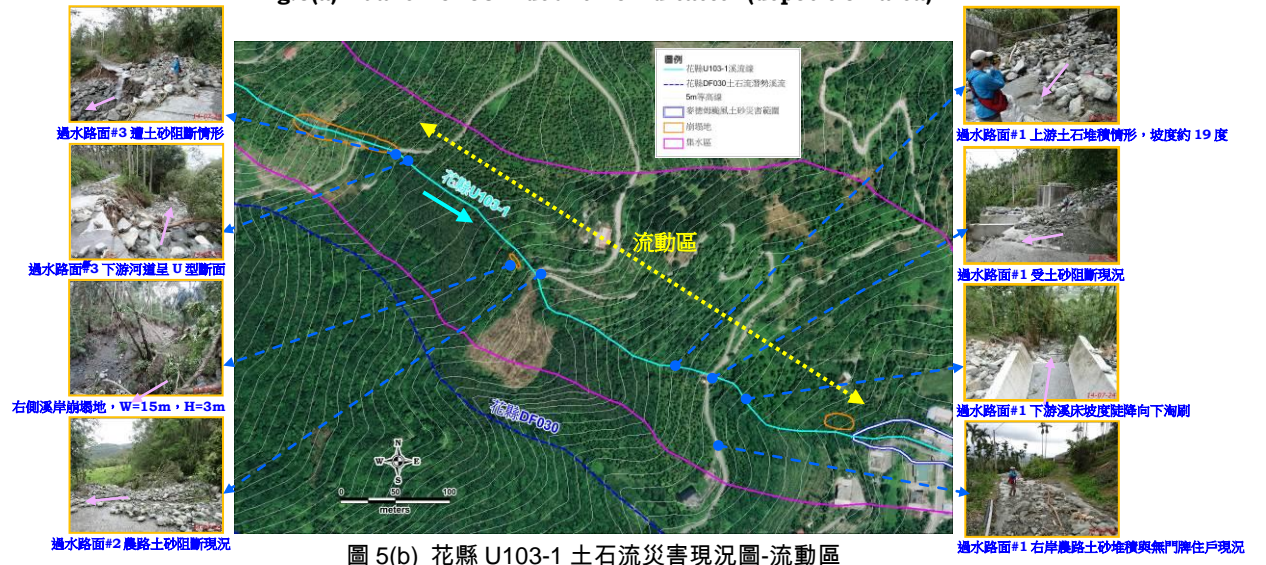
Fig.5(b) Hualien U103-1 debris flow disaster (transportation area)

中游流動區部分，該區段可與農路分別交會於三處過水路面，現勘當時各農路交會處均遭大量土砂淤埋阻斷。於第一處過水路面右岸處設有一蓄水塔，雖於本次災害未造成毀損，但因蓄水塔緊鄰河道，仍有受土石流影響之可能。而在第二處過水路面，其上游右側可發現一溪岸崩塌地，寬 15m、高 3m。其崩塌下移土砂造成過水路面阻斷，而右岸之開墾地未遭土砂漫入。目前中游流動區段地形受到侵蝕及搬運的影響，河岸因向下淘刷呈 U 形斷面情形，溪床底質可見大量崩積土石。中游流動區長度約 520 公尺，平均溪床坡度為 19 度。

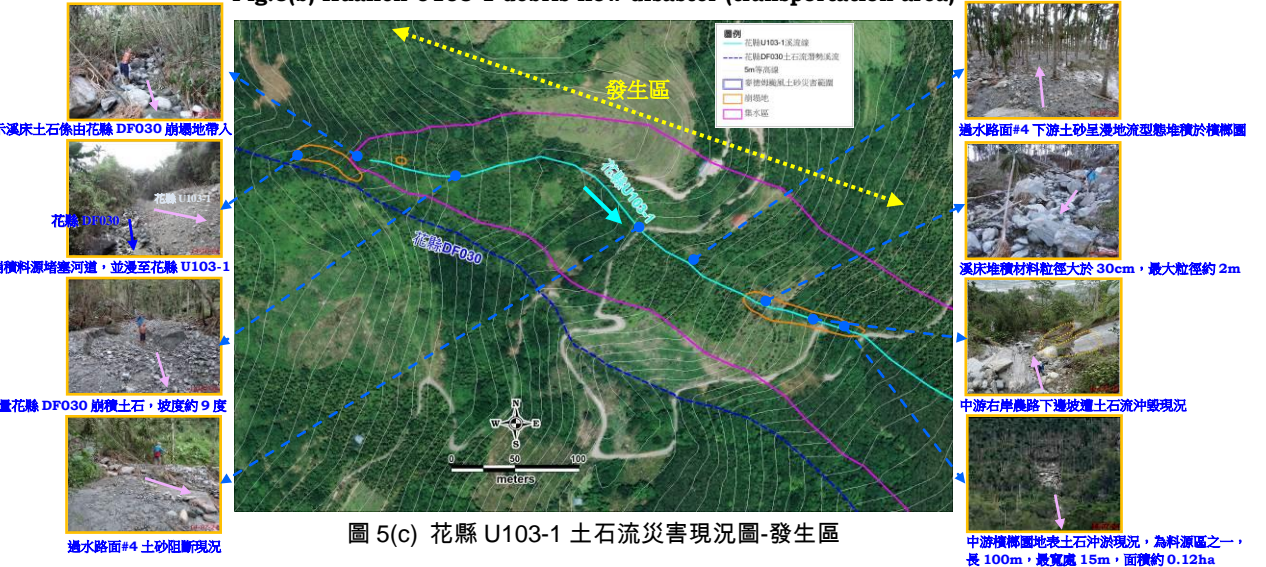
圖 5(c) 花縣 U103-1 土石流災害現況圖-發生區

於第三處過水路面以上至第四處過水路面之河段種植大片檳榔園，於檳榔園下邊坡河段呈現陡降，因土石流縱橫切勢能強大造成沿線溪床河岸坡面裸露，並沖毀右岸道路下邊坡，溪床現仍有巨粒之崩積土石堆積，平均粒徑多大於 30cm，最大粒徑達 2m 以上，該裸露河段為主要料源區之一，範圍長約 100m，最寬處約 15m，裸露面積約 0.12 公頃，溪床坡度約 25 度。

而第五處過水路面以上河床坡度漸呈平緩，溪床坡度約 9 度。因花縣 U103-1 集水區源頭稜線緊鄰花縣 DF030 集水區，據馬遠 162 號住戶表示本災害事件之土石係由花縣 DF030 溪岸崩塌地所帶入，大量崩積土石下移時堵塞花縣 DF030 流槽斷面，造成河道改道與大量土石漫至花縣 U103-1 集水區，並造成沿線溪床溝岸嚴重之沖刷破壞，而目前花縣 DF030 河道與崩塌地已由怪手臨時清疏為高約 6m 之土堤，以防止崩積土石再次下移至花縣 U103-1 集水區。

綜觀以上現勘結果得知，造成災害主因係因由於花縣 U103-1 集水區源頭西側之花縣 DF030 溝岸發生崩塌，崩積料源堵塞花縣 DF030 河槽斷面，漫流改道並夾雜大量土石下移，直接進入花縣 U103-1 河道成為土石流之料源，並於檳榔園下游河段造成大範圍之沖刷破壞，形成另一處料源區，且持續夾雜大量土石通往下游，於下游出谷口之地形開闊處發生溢流，並造成兩岸之馬遠 157、157-1、157-2 號等民宅遭大量土砂淤埋。評估麥德姆颱風事件造成之土石流災害，於下游堆積區坡度多介於 2~6 度之間，土砂災害堆積範圍約 4,782m²，平均堆積厚度約 1~1.5m，估計堆積區之土砂量約 5000m³；而中游流動區坡度約為 19 度，溪床可見大量崩積土石，並造成 3 處農路交會處遭到阻斷淤埋。上游發生區長度約 433 公尺，平均溪床坡度為 17 度，料源主要均來自溪床溝岸之崩塌，合計崩塌面積約為 0.22 公頃。花縣 U103-1 土石流溪床縱剖面如圖 6 所示。

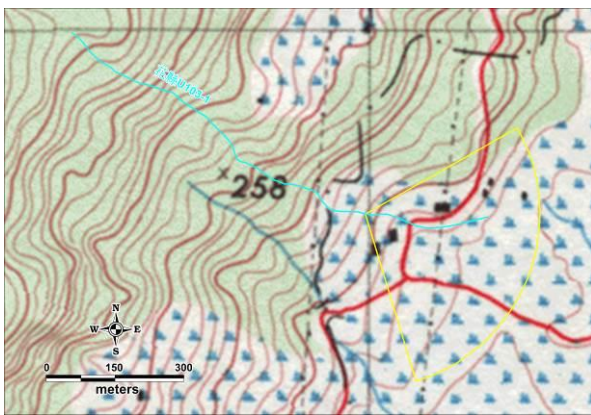
圖 7 花縣 U103-1 初步劃設之影響範圍圖

式中, L 為淤積長度(m); θ_a 為下游坡度(度); V 為土砂流出量(m^3), 臺灣地區之土砂流出量可表示為 $V = 70,992 A^{0.61}$ (謝正倫, 2000), A 為集水區之總面積(km^2)。本研究參考經驗公式建議, 並依據現場調查結果, 計算之 V 值土砂流出量為 25220 m^3 ; L 值淤積長度為 377 m。

依據以上說明之土石流影響範圍劃設方法，經本研究室內評估與彙整現勘資料後，得知池谷浩經驗公式之流出長度約 377m，其初步劃設結果詳圖 7 所示。而花縣 U103-1 溢流點位於於出口之地形開闊處起點，其以下堆積區坡度約 6 度，故彙整現勘結果與地形特徵將影響範圍終點圈劃至排水箱涵後下游 180m 處(坡度已降至 2 度以下)。如圖 8 所示。圖上之黃色扇形區為依池谷浩經驗公式初步繪製之 105 度影響範圍圖，而經現地地形條件重新繪製為花縣 U103-1 之紅色扇形影響範圍圖。

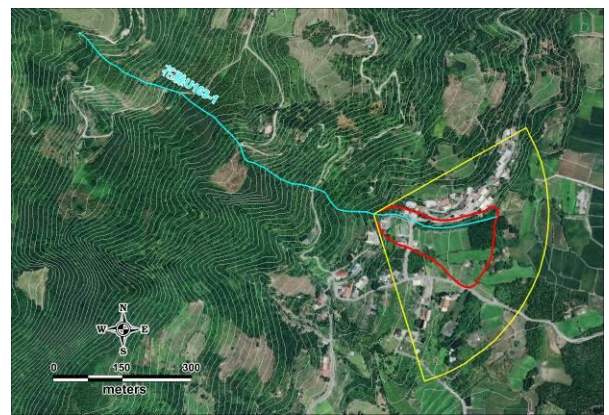
圖 8 花縣 U103-1 現地勘查編修之影響範圍圖

為探討本研究土石流影響範圍劃設之合理性，依池谷浩經驗公式繪製之影響範圍面積為 12.84 公頃，與本次 FLO-2D 模擬範圍面積 1.96 公頃、以及麥德姆颱風事件實際災害面積 0.48 公頃相比，顯示經驗公式劃設之影響範圍呈現非常保守，均涵蓋其他方式所劃設之影響範圍且大上許多。而本研究依劃設作業要點手冊所編繪之影響範圍面積為 2.63 公頃，已涵蓋 FLO-2D 模擬範圍與實際災害範圍，尚符合現地地形特徵，建議可做為各級政府及民眾進行土石流防災整備參考使用。

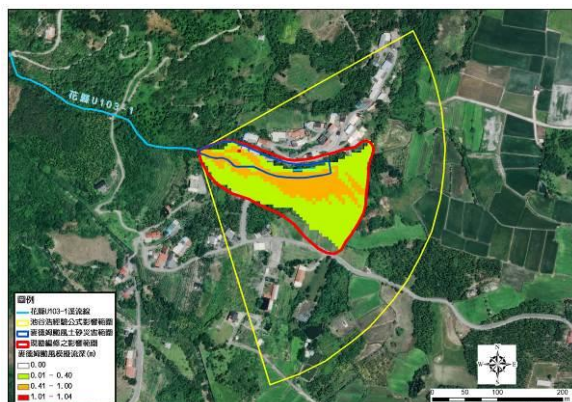
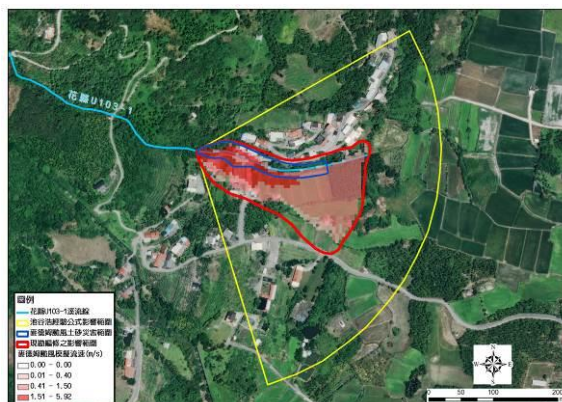
為評估花縣 U103-1 下游堆積區溢淹範圍，本研究採用麥德姆颱風事件之水文參數與現勘所得之地文參數，進行 FLO-2D 二維土石流模擬，此模式於臺灣地區已有多個土石流分析應用案例(Lin et al., 2005; Hsu et al., 2010; 林德貴等人, 2008; 陳振宇等人, 2011)，花縣 U103-1 之模擬流深與流速分別如圖 9、圖 10 所示。由模擬結果可得知，模擬範圍之堆積深度多小於 1m，僅於馬遠 157 號住戶附近有達到 1.04m 之最大深度；在模擬流速部分，於溢流點之地形開闊處起點可得到最快流速 5.92m/s，而其下游兩岸長約 170m 之範圍均有 1.5 m/s 以上之流速分布。綜觀本模擬堆積區範圍結果呈現一扇狀地堆積，於堆積區南側因地勢較低，易受到土石流所影響，北側受地形控制地勢較高，未有溢淹情形發生，整體尚符合實際地形。

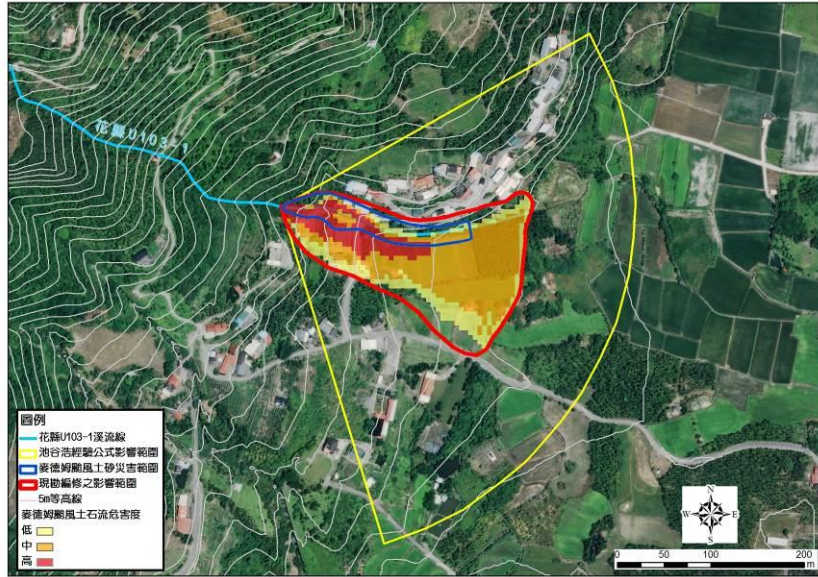
圖 11 花縣 U103-1 土石流危害度分布圖

綜合 FLO-2D 模擬之流深與流速結果，可繪製花縣 U103-1 影響範圍之土石流危害度圖(圖 11)，由圖中可得知，高危害度之區域主要集中於溢流點出谷口之地形開闊處兩岸，並與實際土石災害趨勢大致吻合；中、低危害度則分佈於下游右岸坡度較為平緩之梯田，與現地特徵呈現相符。本研究成果所製作之土石流危害度圖，可做為各級政府及民眾進行土石流防災相關工作之基礎資料，以及各項土石流防災整備參考使用，以達到防災、減災之效。
