# 台北貓空纜車 T-16 塔柱邊坡整治工法之有效性評估

**摘要** 本研究採用 2008 年薔蜜颱風之降雨歷線，針對台北市貓空纜車 T-16 塔柱崩塌不穩定邊坡(以下簡稱 T-16 塔柱邊坡)進行崩塌數值模擬，並藉由崩塌前、後之地形比對，來驗證降雨入滲及穩定性數值分析程序及輸入參數之可靠性。同時，再針對 T-16 塔柱邊坡，輸入木柵地區 5、10、25 及 50 年不同回歸期之 48 小時設計雨型，來評估所採用四種整治工法之有效性。在 T-16 塔柱邊坡整治工法，施作後之降雨穩定性分析結果顯示：於未降雨之情況下，T-16 塔柱邊坡，複合型整治工法(由坡頂往坡趾方向，共配置四種工法：即上段之 RC-擋土牆及微型樁工法、中上段之地錨工法、中段之土釘工法、及下段之排樁工法)之施作，對整體邊坡之穩定性確實有大幅提升之效果(對穩定性安全係數值  $FS$  而言，施作前， $FS = 1.297$ ；施作後， $FS = 1.659$ )。然而，在 50 年回歸期之降雨條件下，整治工法施作前、後之  $FS$  值分別為 1.004 及 1.191 (約提升 1.186 倍)，此說明在強降雨情況下，雖然整治工法對  $FS$  之提升有限，但依然可發揮其應有之穩定功能，並防止邊坡在短時間內快速趨於不穩定之臨界狀態( $FS \leq 1$ )。

## Evaluation on the Effectiveness of Stabilization Works for T-16 Tower Pier Slope of Taipei Mao-Kong Gondola

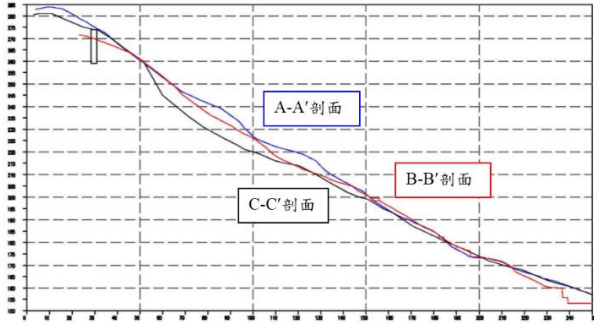
圖 2 T-16 塔柱邊坡(A-A', B-B'及 C-C')地形剖面圖

Fig.2 (A-A', B-B' and C-C') topographic profiles of T-16 slope

依據台北市文山區萬壽路 75 巷政大御花園蓄蜜風災土石崩塌鑑定報告（2008）中，現地地表露頭調查及地質鑽探成果比對可知，T-16 塔柱邊坡出露之岩層均屬大寮層，由地形及地質剖面圖(如圖 2 及 3)顯示，本基地地層由上而下依序為頁岩夾泥質細砂岩(sh-ss)、厚塊狀砂岩(ss)、厚層砂岩或泥質細砂岩夾薄層頁岩(ss-sh)、砂頁岩互層至頁岩夾泥質細砂岩(ss/sh~sh-ss)、頁岩(sh)、凝灰質砂岩夾凝灰岩(ss-tf)，以及頁岩(sh)。

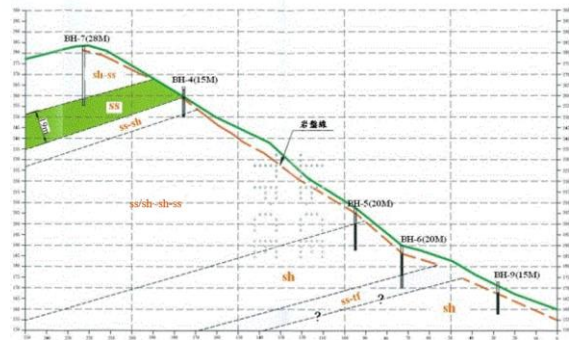
圖 3 T-16 塔柱邊坡 A-A'地質剖面圖

Fig.3 A-A'geological profile of T-16 slope

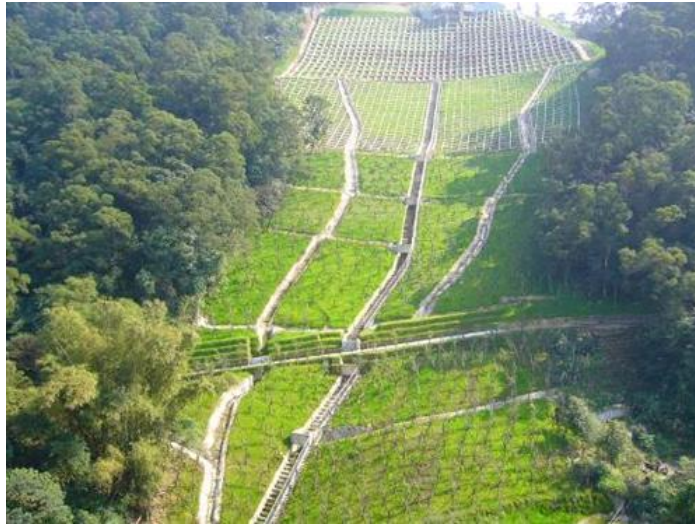
圖 5 T-16 塔柱邊坡整治工法竣工照片(2010 年 8 月)

Fig.5 Implementation of stabilization works on T-16 slope

T-16 塔柱邊坡整治工程設計考量地形、地質情形、破壞原因與模式後，經相關整治設計單位之邊坡穩定與水力分析結果，決定採用之主要穩定設施包括:邊坡穩定設施、坡面保護設施、綠化植生及截排水設施等，至 2010 年 8 月，各工法皆已整治完成，其整治後之竣工圖，如圖 5 所示。整治工程完成後除可將致災之地表逕流截排及鞏固邊坡外，亦可藉綠化植生方法美化環境。

- (1)微型樁與 RC 擋土牆(坡面上段處理)：為避免上方邊坡土石滑落維護施工中之安全，於上段塔柱處坡面先行設置微型樁 503 支與 RC 擋土牆。
- (2)地錨及格樑設施(坡面上段處理)：於 EL.240 以上坡面地形較陡且岩盤裸露破碎，其需要較大之抵抗力以穩定邊坡，故採用地錨計約 617 支及格樑設施計約 4055 m<sup>2</sup>。
- (3)土釘加型框噴植(坡面中段處理)：於 EL.215~240 m 處，其坡面較 EL.240 m 以上緩，且覆蓋土層厚度漸增，且無岩盤裸露，所需之抵抗力減低，故採用土釘計約 20102 支加型框設施計約 3645 m<sup>2</sup>，同時噴植綠化。
- (4)排樁與帽樑(坡面中、下段處理)：EL.180~202.5 m 之坡面較緩且覆蓋土層較厚，為避免較深層之滑動破壞發生，故採用 3 排直徑 80 cm、深度 15 m 之排樁，共 104 支用以止滑。樁頂並以帽樑相互連結，以提升整體結構效應。
- (5)掛網噴植及植生復育(坡面下段裸露面處理)：於 EL.215 m 以下坡面因沖刷有裸露現象，為避免進一步侵蝕，故採用掛網噴植、植生復育及植栽台灣欒樹及赤楊共 710 棵以保護坡面。
- (6)設置橫向、縱向排水溝 193 m、8 座集水井及 1 座沉砂池：本處邊坡災害之治災主要原因乃為強降雨時，坡面並無適當之截排水系統導除逕流，故整治工程採用橫向魚骨狀之截水溝連結至坡面中央之縱向排水溝後，向下經 8 座集水井調節水流後，排至下游尾端之沉砂池處理，最後排放至既有聯外排水溝。

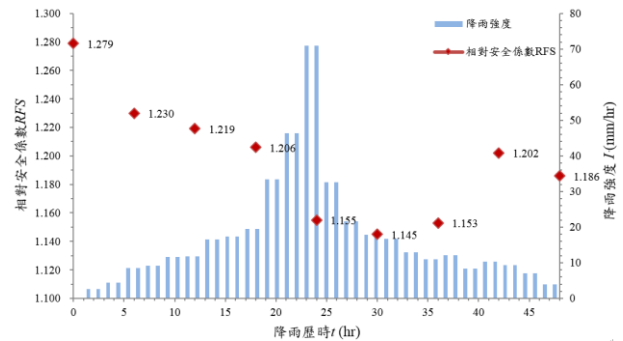
圖 16 相對安全係數  $RFS (= FS_{\text{整治後}} / FS_{\text{整治前}})$  ~ 降雨延時  $t$  ~ 降雨強度  $I$  之關係 (降雨重現期距 50 年)

Fig.16 Relative Factor of Safety  $RFS (= FS_{\text{stabilization}} / FS_{\text{no-stabilization}})$  ~ rainfall duration  $t$  ~ rainfall intensity  $I$  relationship (rainfall return period of 50 yrs)

圖 16 為降雨重現期距 50 年降雨強度與整治前、後相對安全係數  $RFS (= FS_{\text{整治後}} / FS_{\text{整治前}})$  之關係圖。圖中顯示，當未降雨情況下， $RFS$  值為最大值；而當降雨延時  $t = 30$  hr 時， $RFS$  值降低為最小值，此乃由於邊坡甫經歷降雨強度尖峰值 ( $t = 23 \sim 24$  hr)，強降雨造成之降雨入滲效果最鉅，因而導致整治工法之對邊坡安全性提升之防護效果未如預期。然而，在降雨延時  $t > 30$  hr 之後，由於降雨強度漸緩， $RFS$  值即開始回升。

(2)整治工法於未降雨情況下，對邊坡穩定性提升效果最佳( $RFS$  值最大， $RFS = 1.279$ )，而在降雨強度較大之情況，在經過一段降雨延時後，由於較劇烈之降雨入滲影響，整治工法對邊坡穩定性之提升效果將會有相當程度之折減( $RFS$  值最小， $RFS = 1.145$ )。
