七家灣溪拆壩後之河道演變模式

王筱雯* 郭偉丞 張家豪

Channel Evolution Conceptual Model Associated with Dam Removal at Chijiawan Creek

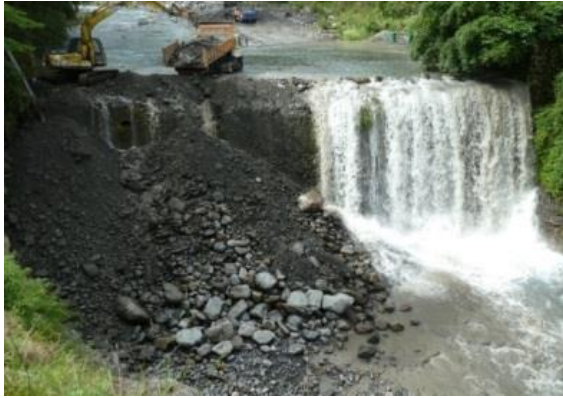
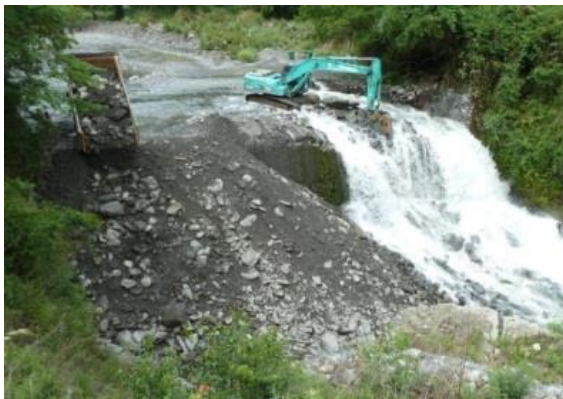
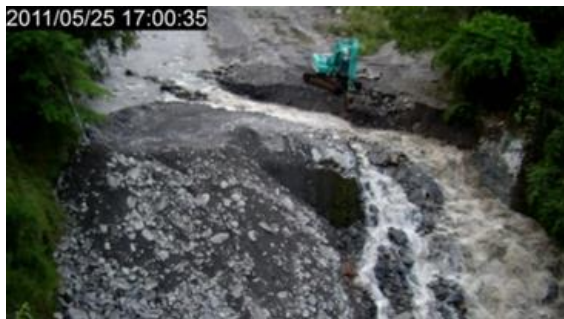
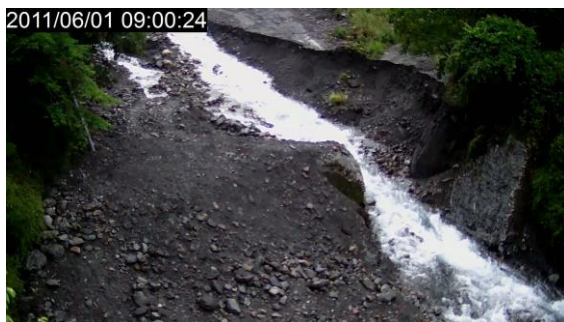
圖 2 一號壩體拆除歷程 (王筱雯, 2011)

式，於壩體改善施工前先行遷移七家灣溪一號壩影響河段之台灣櫻花鉤吻鮭上百隻並安置於種源庫，以避免壩體改善時河道內濁度過高而危及台灣櫻花鉤吻鮭 (王筱雯、郭偉丞, 2011)。壩體改善工程之施工便道位於一號壩上游約 250 m 處，使重型機具可以前進至七家灣溪一號壩址處，進行回填與壩體拆除等工程。壩體改善工程施工階段由施工單位先對壩體上游之淤砂進行整理與篩選，以作為右側壩體下方之回填料，待回填砂石到達壩體右岸約一半高時，將溪流導引至左岸，再繼續進行砂石回填工程，如圖 2(a)。壩體結構之移除工程乃以怪手與破碎機進行壩體左側 1/3 壩體之移除，拆除壩體之石料回填於壩體下游右岸處，如圖 2(b)。隨著壩體高度逐漸下降，遷急點 (knickpoint) 逐漸往上游前進，如圖 2(c)，壩體於 2011 年 6 月 1 日拆除完成，圖 2(d) 為壩體改善完工圖，河道較拆壩前已有約 50 m 之明顯溯源侵蝕。

(a) 土砂回填 (2011/05/24)

(b) 開始壩體拆除工程 (2011/05/25)

(c) 遷急點逐漸往上游前進 (2011/05/25)

(d) 壩體工程拆除完成 (2011/06/01)
