# 土石流潛勢溪流採木製構造物整治-以臺北市舊埤溪 (編號北市DF028)為例

**摘 要** 臺北市信義區和興炭坑旁舊埤溪(土石流潛勢溪流編號北市 DF028)，因案址為礦區且上方即為土石流潛勢溪流，加上地勢陡峭，恐有致災風險，影響下游居民生命財產安全，故臺北市政府工務局大地工程處於 103 年度辦理該區整治工程。本文為介紹土石流潛勢溪流及周邊以木製構造物之整治方法與成效，期介紹內容能提供類似之土石流潛勢溪流案例整治設計之參考。

## Potential debris flow streams mining wooden structures remediation - Example of Taipei Chiu Pi Stream (No. Taipei DF028)

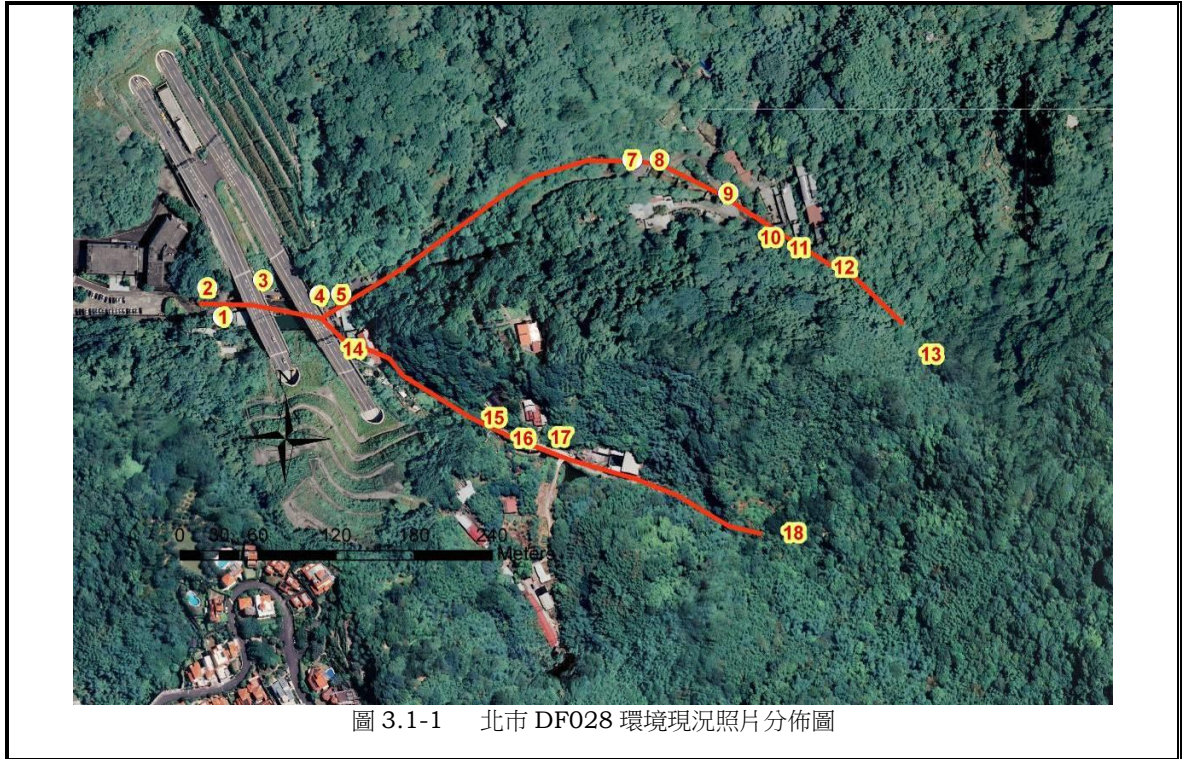
<p>1.土石流警告標誌，位於信義快速道路下方 (308208,2768345)</p>	<p>2.溪流流入國防部軍備局生產中心之營區內(308196,2768349)</p>	<p>3.溪流與信義路5段150巷交會之無名橋(一)(308239,2768355)</p>
<p>4.兩側支流匯流處之無名橋(二) (308283, 2768343)</p>	<p>5.右側支流流經道路下方箱涵排入下游(308299, 2768344)</p>	<p>6.溪流與道路交會之無名橋(三) (308537, 2768456)</p>

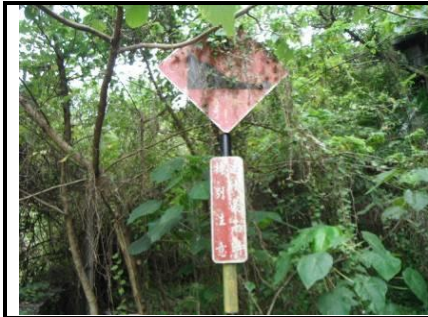
7. 位於無名橋(三)旁土石流警示牌模糊不清(308523,2768448)

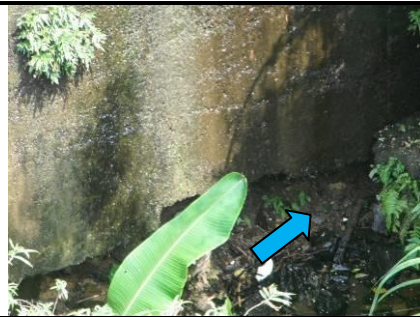
8. 右側支流護岸基礎淘刷(308544, 2768448)

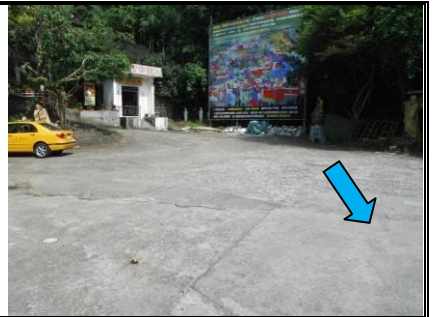
9. 右側支流流經道路下方箱涵排入下流(308597, 2768422)

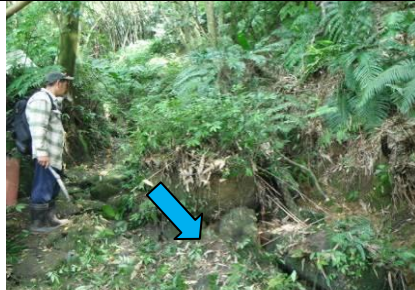
10. 右側支流上游側, 左側河道有落石崩落(308630,2768388)

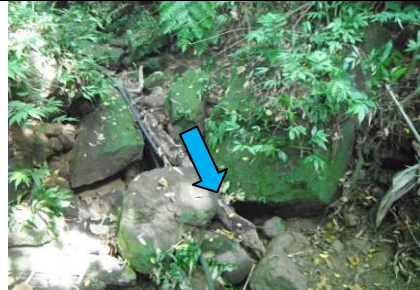
11. 右側支流上游側, 溪床塊石堆積, 枯木堆積(308649,2768380)

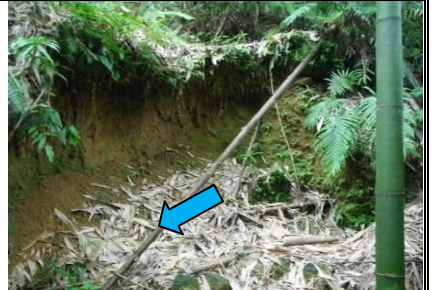
12. 右側支流上游側, 小型圓弧型崩塌(308683, 2768365)

溪床以木樁節制壩工法進行整治，溝內以現地既有塊石鋪排進行環境整理，且現地既有塊石亦可用於木樁節制壩，達到節能減碳之目標，亦具良好之生態棲息環境，崩塌區域進行打樁編柵，避免圓弧型崩塌範圍擴大，造成土砂災害，且可使用現地崩塌區域之枯木斷枝，不僅對生態擾動較小，亦可達到節能減碳之效，最後則將溝旁礦坑口整理改善，增加休憩與教育之效其成果如下所示：

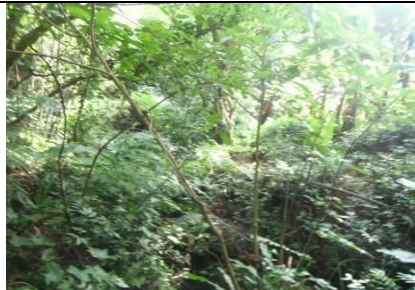
13. 右側支流上游處, 多植生被覆(308750,2768298)

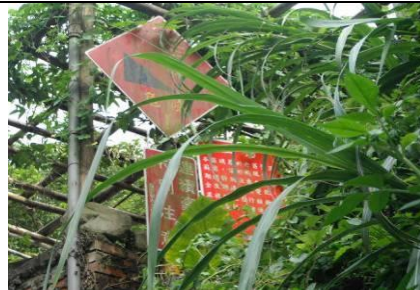
14. 土石流警示牌位於左側支流右岸, 標示清楚(308305,2768302)

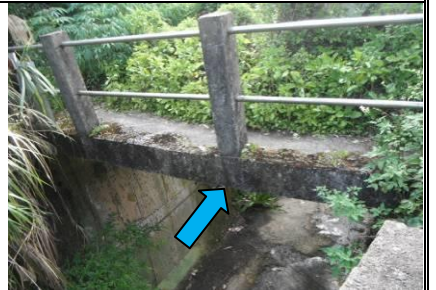
15. 左側支流與道路交會之無名橋(四)(308415, 2768249)

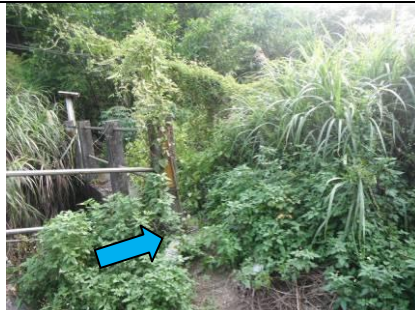
16. 左側支流與道路交會之無名橋(五)(308436,2768233)

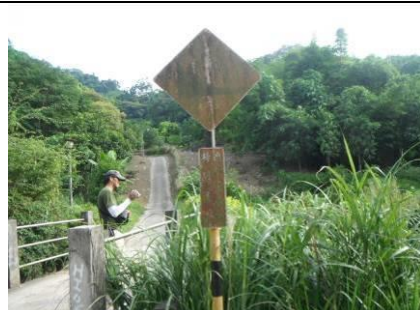
17. 左支流交會之無名橋(六), 警示牌模糊(308465, 2768234)

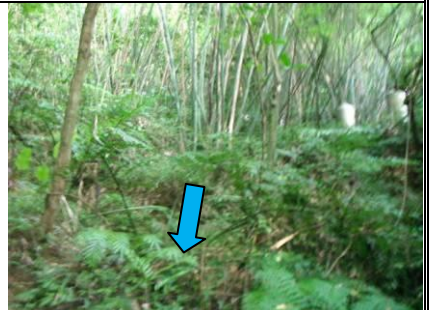
18. 上游段呈野溪型態, 溝型不明顯(308644, 2768160)
