臺北市山坡地人工邊坡地錨護坡設施檢測案例探討

摘 要 臺北市政府自 99 年度起辦理人工邊坡調查建檔工作，截至目前調查發現有關地錨設施之人工邊坡計有 350 筆資料，有鑑於 2010 年國道 3 號 3K+100 公里處地錨邊坡發生無預警之順向坡滑動事件，震驚全國，臺北市政府為保障人民生命財產安全，優先挑選鄰近道路或住宅之護坡辦理地錨檢測工作，以主動積極的管理態度提升山坡地防災能力。本文主要探討地錨檢測之工作內容，包含護坡檢視、內視鏡檢視、地錨揚起試驗及人工邊坡整體安全性評估等，以作為後續執行檢測之參考。

Inspection of manmade-slope with anchor in Taipei City

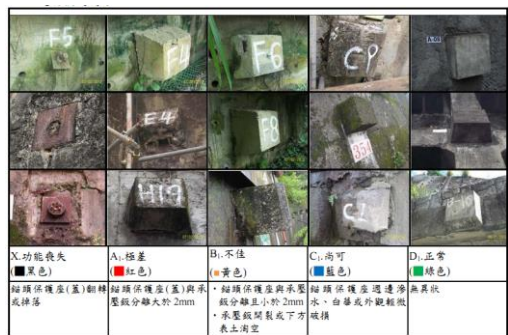
圖 3.1 地錨外觀檢視分級參考圖

(二) 錨頭外觀檢視方式：針對每一顆錨頭是否翻轉、掉落、分離、白華、滲水、破損等外觀進行全面檢視，並佐以輔助工具(如榔頭等)敲擊錨頭護蓋之方式，依據敲擊聲響差異研判錨頭護蓋內是否有部分分層、孔洞、碎裂等內部損壞情況。並將地錨錨頭外觀狀況分五類，分別為 X.功能喪失(■黑色)、A.極差(■紅色)、B.不佳(■黃色)、C.尚可(■藍色)、D.正常(■綠色)等五級，有關地錨外觀檢視分級參考圖及地錨外觀檢視結果表(AW-V02)如圖 3.1 及表 3.2。

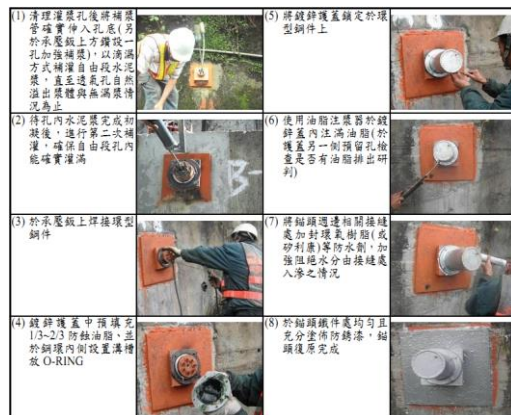
圖 3.6 既有錨頭熱浸鍍鋅保護蓋詳圖(防銹油脂)

(六) 錨頭保護座復舊或保護方式：地錨於揚起試驗後需將錨頭恢復原狀，錨頭復舊及自由段補漿將依據下列步驟進行復原工作。於鑿開後立即進行除銹及塗防銹漆工作，並於揚起試驗後先進行自由段低壓灌注水泥漿，並進行錨頭復舊及保護，本案錨頭復舊及自由段補漿，將依據表 3.3 步驟進行復原工作，相關預計採用之地錨錨頭保護蓋圖說，如圖 3.6 所示。另有防銹油脂於高溫環境或具豐沛地下水及潮濕環境，易發生劣化變質或流失等情形，故目前相關規範在訂定時，另有建議可採用防銹膏方式進行防銹處理工作，其施工方式如下表 3.4 所示。採用防蝕膏地錨錨頭保護蓋圖說，如圖 3.7 所示。
