## 地質構造與大型崩塌之關係－以阿里山公路為例

## On the Relationship between Geological Structures and Mechanisms of Large Landslides in the A-Li Mountain Highway, Taiwan

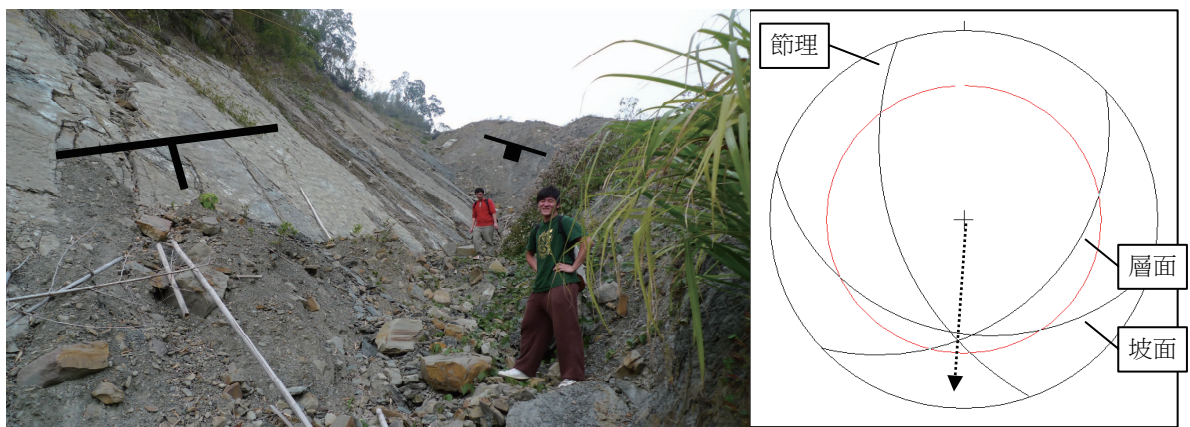
圖 6 (a) A 區楔型破壞之野外照片；(b) A 區崩塌立體投影分析；此一崩塌區層面、節理面交線與地面相當一致，顯示該區地形主要受岩層面與節理面交線之楔型滑動所控制

Fig.6 (a) The photo of the wedge failure at area A. (b) spherical projection of area A. The bedding, joint and slope plane could identify that the area is affected by the discontinuous planes

A 區有一處大型崩塌(圖 6(a))，連同堆積區，裸露面積約為 15 公頃，大部分之崩塌堆積物仍停留於坡趾溪溝中。此區位於龍頭背斜的東南翼、樂野向斜西北翼，根據現地調查，崩塌區附近屬單斜構造，裸露區出露屬長枝坑層之砂頁岩互層，層面平均位態為 $N43^\circ E/SE41^\circ$ ，本區有一組發達之節理，位態為 $N20^\circ W/SW60^\circ$ 。根據立體投影分析(圖 6(b))結果可發現，破壞邊坡原地形之邊坡傾向，恰與前述層面與節理面之交線一致，因此，相當確定此區之地形主要受到上述之層面與節理面構造控制，由崩塌後之地形亦可清楚看出此一崩塌屬楔型破壞。

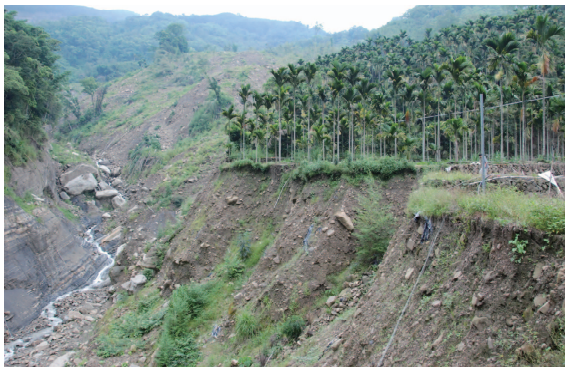
圖 7 D 區之溝谷中常見相當厚的崩積層堆積  
Fig.7 Very thick Colluvial Deposit in the ditch at area. D

D 區坡度比其他分區較為平緩，地形起伏與坡向變化亦較為複雜，同時，本區崩塌面積相對較小，約為 3 公頃(不含堆積區)、深度普遍較淺。根據現地勘查結果，D 區之溝谷中常見相當厚(20-30 公尺)的崩積層堆積(圖 7)，另外，崩塌處地層層面位態多受樂野向斜通過影響而劇烈變化，此一地質特性，可解釋本區崩塌深度較淺之原因。雖然 D 區以及 D 區東南側為平緩區，然因堆積大量老崩積層，極易因坡趾侵蝕而發生潛移，另因部分崩積層直接堆積於傾斜之層面上，亦不排除可能發生岩屑平面型快速滑動。

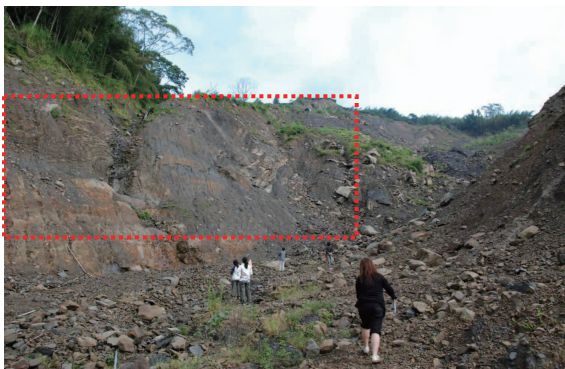
圖 8 E 區崩塌岩層層位態劇烈變化  
Fig.8 Strongly disturb bedding plane at landslide area E

E 區崩塌面積約 4.5 公頃 (不含堆積區)，崩塌冠部因樂野向斜通過，岩層位態受到嚴重擾動 (圖 8)，冠部露頭可見多處剪裂帶。崩塌區樂野向斜東南翼之地層位態走向從東北—西南向到接近東西向，傾向朝南。與 D 區崩塌相同，因褶皺軸部地層破碎，研判 E 區大型山崩屬岩屑崩移。E 區崩塌產生的土石仍留存於山崩形成的谷溝之中，堆積範圍將近 7 公頃，因堆積物相對鬆散，未來若再有豪大雨，極可能沿坡面繼續往下移動。

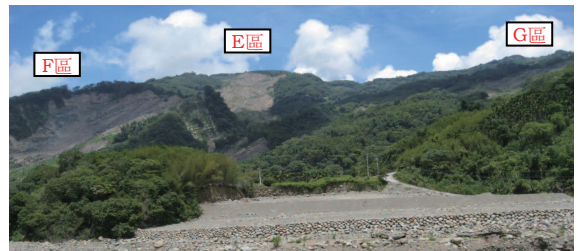
圖 9 E、F 與 G 區崩塌照片，F 與 G 區崩場地主要受層面控制

Fig.9 Photos of area E, F and G. The landslide in area F and G The landslide F and G is controlling by fold axis plunge

F、G 兩區均位於樂野背斜的西北翼，崩塌面積 (不含堆積區) 分別約為 5 公頃及 4 公頃，背斜軸部通過兩崩塌區趾部。根據地表調查結果，兩處大型崩塌均受層面控制 (圖 9 與圖 10)，然背斜西北翼傾斜向南的邊坡為何還會沿層面滑動？從構造地質的角度原因其實很單純。事實上，樂野背斜是一個往西南傾沒的褶皺，再加上褶皺兩翼並不開闊，因此，這兩個邊坡層面位態其實幾乎均為東西向、傾斜向南，導致坡面向南的 F、G 大型崩塌，仍受層面控制，屬於向斜與背斜構造間受褶皺軸傾沒方向與傾角控制之平面型滑動。因 F、G 區位於兩褶皺構造間，褶皺軸傾沒方向影響了層面位態，而使得部分坡面具有順向坡滑動之潛勢，然因受褶皺影響，順向坡規模將受限而使得危害程度較單斜構造發育之順向坡小。

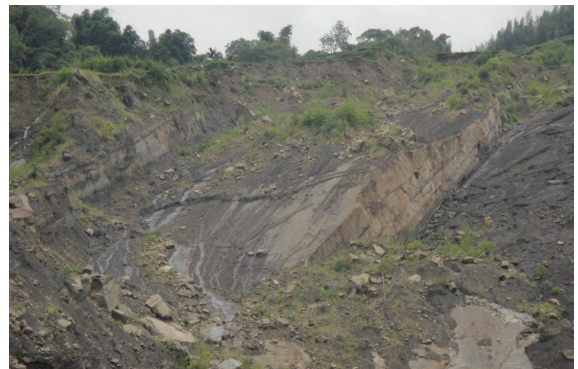
圖 10 G 區崩場地照片，滑動面主要受層面控制  
Fig.10 Photo of the area G. the slide plane is controlling by bedding plane
