## 東澳嶺崩塌地之地形演育分析

## Geomorphic Evolution of The Dong-Ao Peak Landslide, North Eastern Taiwan

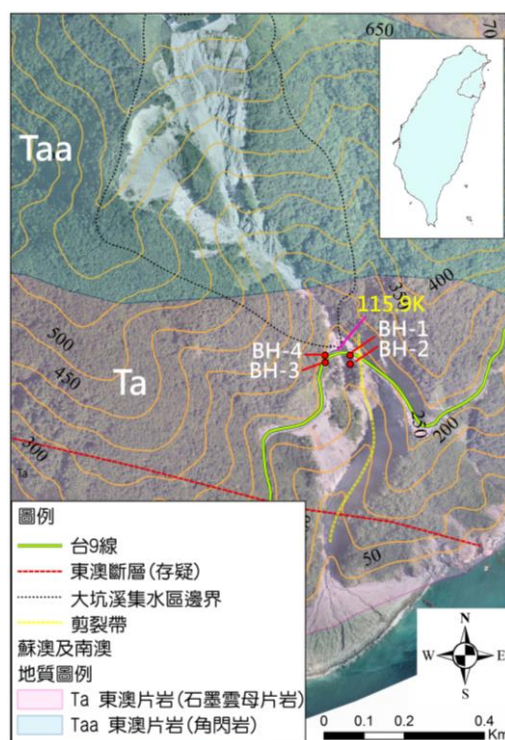
圖 1 東澳嶺崩塌地地理位置 (台 9 線 115.9K) 及地質圖

閃岩出露區域, 其位態約為北偏西 45 度、南傾 65 度, 其坡向大致向西南。雖該處角閃岩強度甚高 (單壓強度約 700 kg/cm<sup>2</sup>), RMR 分級為 III 級 (坡地環境地質資料庫查詢系統資訊網, 中央地質調查所), 但因其風化程度較高, 屬極破碎之地質材料。地質圖中顯示東澳斷層 (存疑) 通過 116.7K 及大坑溪下邊坡溪谷, 本研究區位於中央地質調查所公告環境地質圖中岩屑崩滑與落石中潛勢區 (坡地環境地質資料庫查詢系統資訊網, 中央地質調查所), 其中大坑溪上游流動段屬於東澳片岩中的石墨雲母片岩區 (圖 1)。下游河床兩側於 2012 年 12 月 24 日下邊坡崩塌後出露數條剪裂帶 (圖 1)。

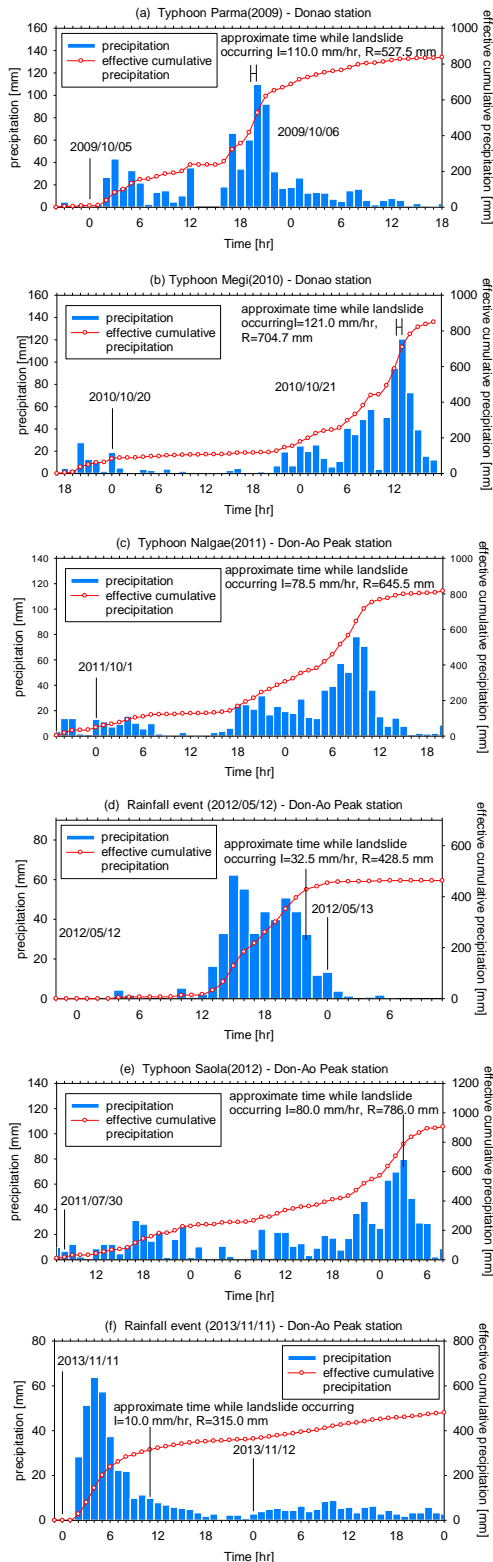
圖 3 2009-2013 年致災颱風事件降雨組體圖：(a) 芭瑪颱風 (2009)；(b) 梅姬颱風 (2010)；(c) 奈格颱風 (2011)；(d) 0512 豪雨 (2012)；(e) 蘇拉颱風 (2012)；(f) 1111 豪雨 (2013) (data from Taiwan Central Weather Bureau)

事件名稱	芭瑪 (Parma)	梅姬 (Megi)	奈格 (Nalgae)	0512豪雨	蘇拉 (Saola)	1111豪雨
致災時間	2009/ 10/5	2010/ 10/21	2011/ 10/02	2012/ 05/12	2012/ 08/02	2013/ 11/11
颱風路徑*	特殊	9	-	-	2	-
共伴效應	-	東北季風	東北季風	-	-	東北季風
致災 降雨強度 (mm/hr)	110.0	121.0	78.5	32.5	80.0	10.0
致災 有效降雨 (mm)	527.5	704.7	645.5	428.5	786.0	315.0

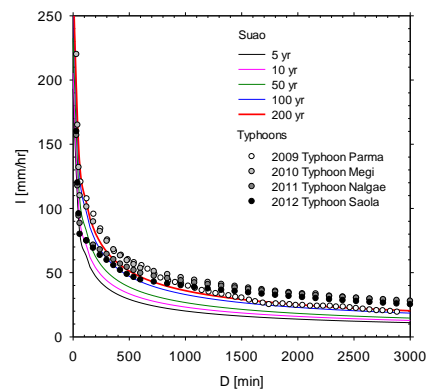
圖 4 蘇澳雨量站之降雨-延時-頻率 (I-D-F) 曲線與歷年颱風降雨紀錄比較

**摘要** 梅姬颱風 (2010) 與東北季風之共伴效應於台灣宜蘭縣蘇澳地區帶來了豐沛降雨，高累積雨量造成了台 9 線蘇花公路群集性土砂災害，尤其在 115.9K 上邊坡更誘發了約 210 萬 m<sup>3</sup> 之大規模崩塌土砂災害。本文從現地地質調查、致災機制、水文分析及遙測影像判釋等面向進行討論。由降雨-延時-頻率分析得知近年來誘發重大崩塌事件的雨量皆高於 200 年回歸週期，並獲致良好判別致災雨場之 I-R 圖降雨臨界線關係 ( $R_e+53.5I_{ave}=1,146$ )。多時期遙測影像判釋指出東澳嶺坡頂之弧型張力裂隙仍有持續溯源發展之趨勢。裸露崩塌地不連續面方位密度分布圖之裂隙位態大致與區域地質構造位態 (N70°W) 相近，顯示本區域崩塌主要仍受地質條件主控。此外，蝕溝溯源侵蝕、剪裂帶分布及凹窪坡型亦為影響研究區崩塌地地貌變遷之重要因子，而前期地震或長延時高強度降雨則為外在促崩因子。
