潛在大規模崩塌調查與無線傳輸監測分析建立防災管理 基準值-以屏東來義西部落為例

Laiyi Potential Massive Landslide Area Wireless Transmission Survey Monitoring Program

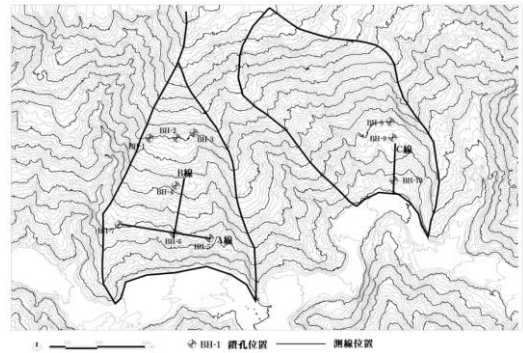
圖 4 地電阻影像測線位置

地電阻影像調查計完成 A、B 及 C 三條測線，施測電極間距為 10 公尺，測深可達 100 公尺以上。各測線起訖點測線位置如圖 4 所示。

本研究之地電阻影像調查計完成 A、B 及 C 三條測線，根據施測結果顯示，A 測線於距離約 440-480 公尺附近的崩積層向東側增厚，岩盤裂隙也發達，研判此層段具向測線東側崩滑趨勢；B 測線於距離約 280-340 公尺附近風化層出現向南側陷落或增厚現象，研判此層段具向測線南側崩滑趨勢；C 測線有明顯不連續並向傾斜趨勢，並呈向南側崩塌或滑移趨勢。其 A、B、C 測線剖面如圖 5-7 所示。

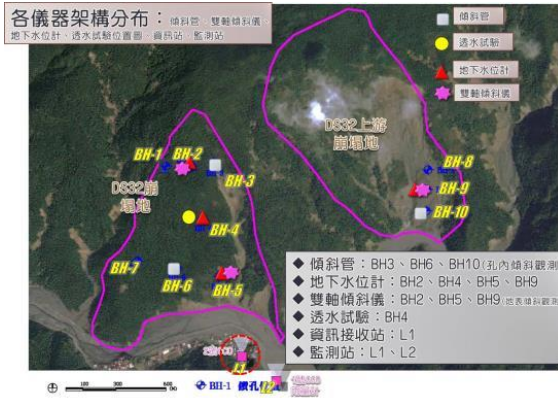
圖 9 DS32 潛在崩塌區儀器佈設分布圖

依據上述現地調查成果，本研究擬於可能滑動塊體之範圍內預定鑽探孔位，配合鑽孔位置設置安全監測系統，鑽孔深度需確保入岩，以掌握最深之滑動深度，並針對崩塌區及保全對象佈設監測設備，觀測整體變化情形，故本計畫之監測設備所設置點位，如圖 9 所示。
