花蓮馬遠村八鄰野溪麥德姆颱風土砂災害調查與評估

摘 要 2014 年 7 月麥德姆颱風過境時帶來充沛雨量，導致花蓮縣萬榮鄉馬遠村八鄰野溪發生嚴重之土砂災害，大量溪水夾雜土石沿野溪溝槽進行渲洩，導致沿線溪床溝岸受到嚴重之沖刷與土石淤積情形，並造成下游左岸 3 戶八鄰民宅遭到土石淤埋。由災後現場調查與室內分析結果得知，該土砂災害事件發生於 7/23 凌晨零時，當時達到兩場最大降雨強度 74.5mm/hr，其有效降雨量為 328.5 mm，總累積雨量 544mm，集水區溝岸崩塌面積共約 0.22 公頃，下游堆積土砂高度約 1~1.5m，災害範圍面積約 4,782m²，堆積之土方量估計約為 5000m³。本研究根據水保局 2013 年函頒之土石流潛勢溪流劃設作業要點之影響範圍判定方法進行初步劃設，並依據現場調查蒐集參數進行 FLO-2D 土石流堆積範圍模擬，將模擬結果與災後實際之土砂影響範圍進行比較與探討，以期精進土石流影響範圍之劃設作業。

Sediment Disaster Investigation and Assessment of a Torrent in Mayuan Village, Hualien during Typhoon Matmo

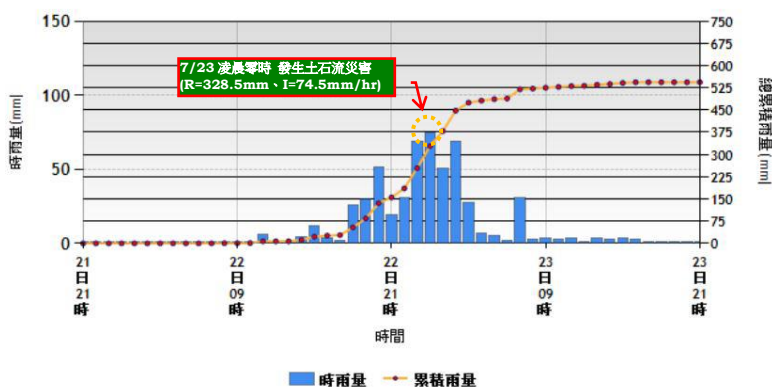
圖 3 麥德姆颱風紅葉雨量站降雨組體圖

本研究為探討該災害事件之降雨情形, 採用鄰近集水區之紅葉雨量站資料(如表 1)。並參考水保局提供之風災事件雨量組體圖進行分析探討(如圖 3), 可得知花縣 U103-1 土砂災害發生時, 其降雨強度與累積雨量分別達到 74.5mm/hr 與 328.5mm, 而花縣 U103-1 總雨量為 544mm, 亦超過水保局於馬遠村之土石流警戒雨量 500mm, 因連續之強降雨導致集水區坡面土體內含飽和水, 造成集水區坡面崩落並驅使土石流動, 因而造成下游八鄰住戶土砂災害(如圖 4)。
